# Analyse paysagère et patrimoniale

## Méthodologie de découpage et de sélection

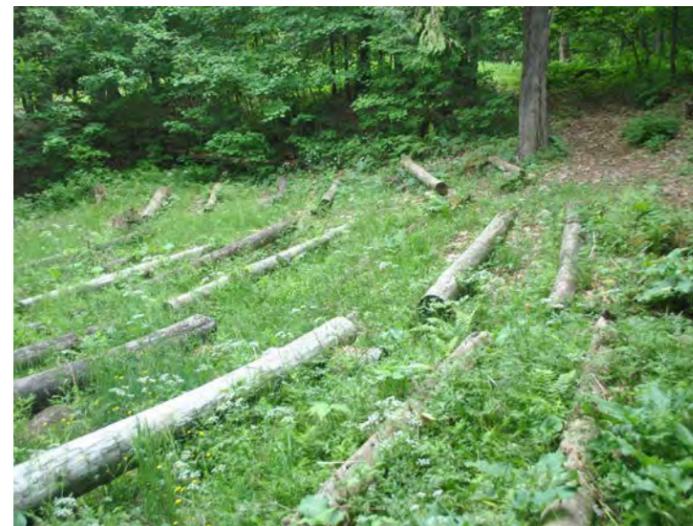
Des billots de bois ont été positionnés en demi-cercle dans une pente autour d'une scène extérieure pour créer un amphithéâtre naturel.  
Source : Enclume

L'amphithéâtre est un espace dégagé en bord de rive et il est surplombé par le Winter Lodge. Il est constitué de six rangées de billots de bois positionnés en demi-cercle face à une scène installée en porte-à-faux sur la berge. Les billots de bois sont tous déposés sur de plus petites bûches permettant de surélever l'assise. Deux allées mènent à la scène qui est entourée d'une balustrade et encadrée par deux paniers de métal conçus pour y faire des feux.

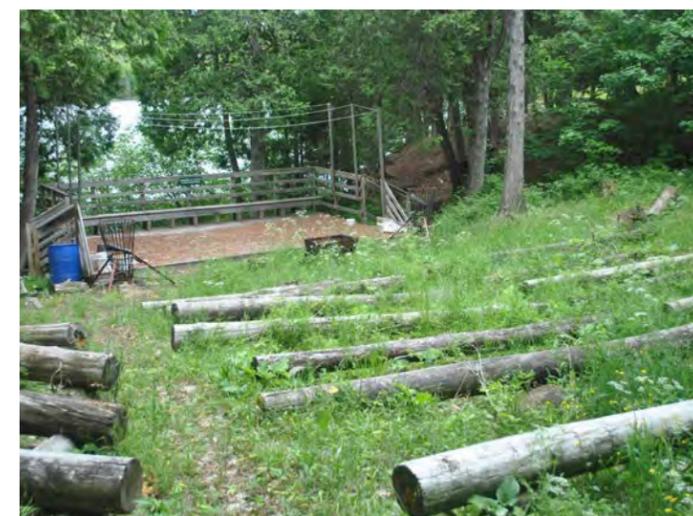
Une scène en porte-à-faux a été aménagée sur le bord de la rive du lac Tamaracouta, ce qui permet d'observer le lac en arrière-plan.  
Source : Enclume

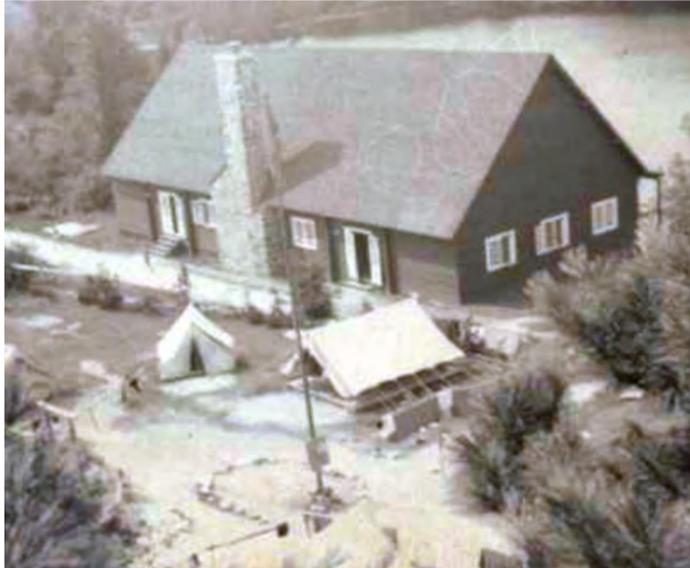
Photo aérienne du Jubilee Hall en 1938.  
Source : Livre Camp Tamaracouta - The First 100 years

- Type : Vestiges
- Date de construction : 1936
- État d'authenticité : Faible (bâtiment démoli, vestiges de la cheminée d'origine)

- Implantation en bordure du chemin ancien et du lac;
- Cheminée monumentale en pierre naturelle à caractère rustique, ancien élément central de la grande salle;
- Vestige de la fondation témoigne de l'échelle de l'ancien bâtiment dédié aux rassemblements et aux activités collectives.

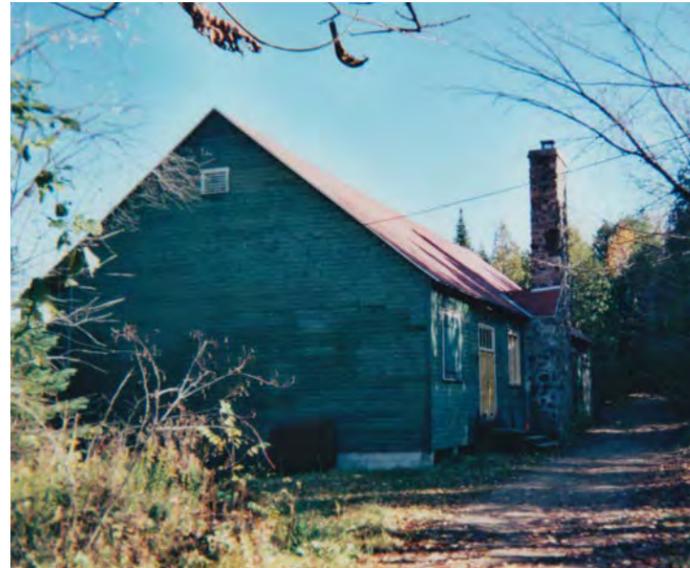
Photo du Jubilee Hall en 2010, quelques années avant sa disparition.  
Source : Livre Camp Tamaracouta - The First 100 years

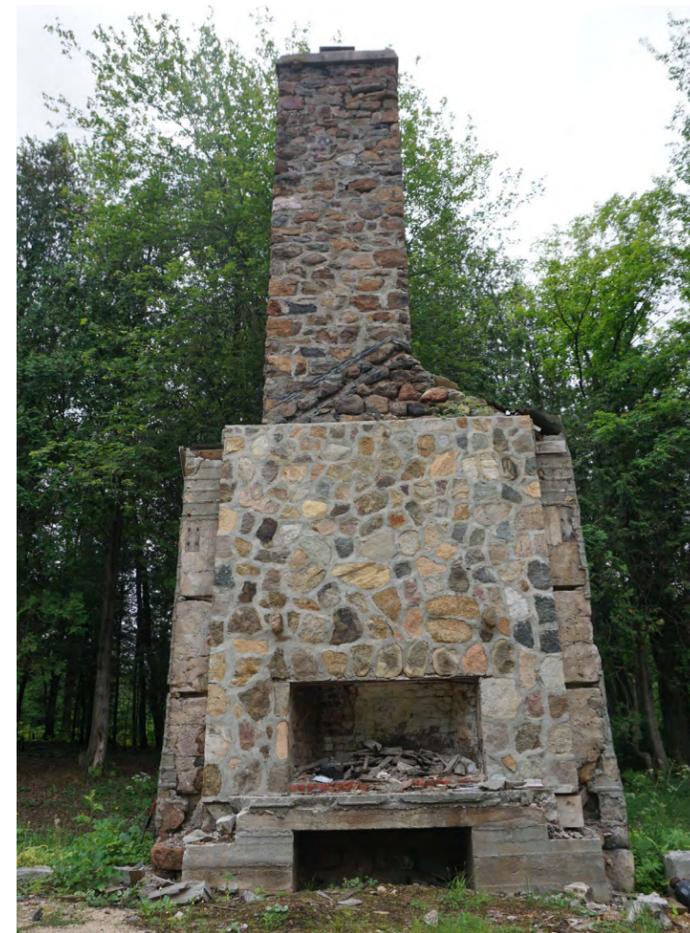
Aujourd'hui, suite à l'effondrement du bâtiment, il ne reste que la cheminée d'origine ainsi que des vestiges de fondation sur le site du Jubilee Hall. Cet élément caractéristique du site de Tamaracouta témoigne de la présence du Jubilee Hall sur le site.  
Source : Enclume

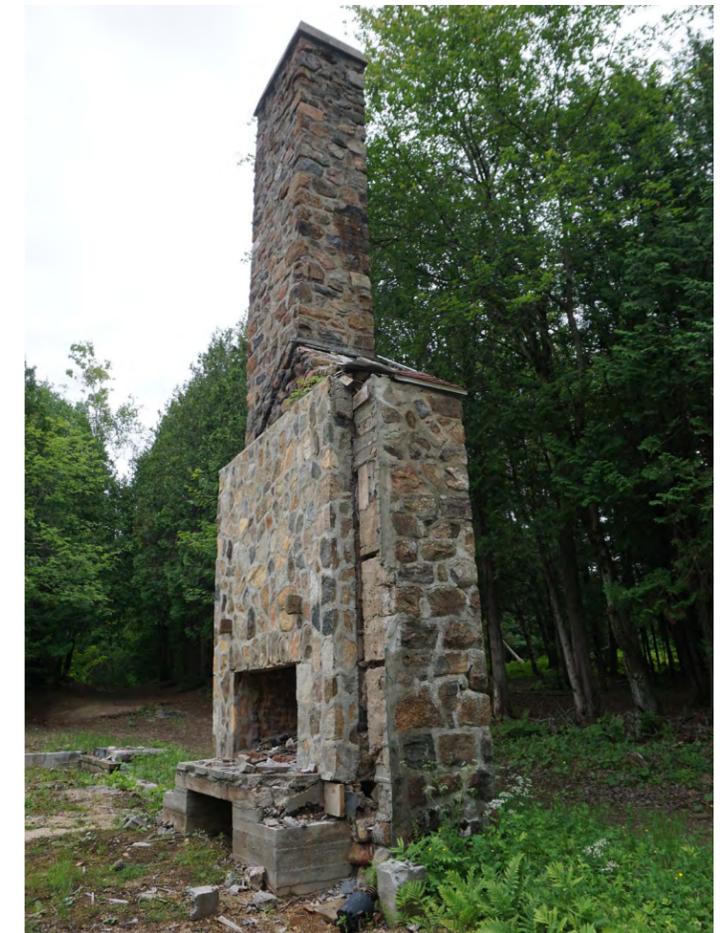
La cheminée du Jubilee Hall est un élément imposant qui marque le site.  
Source : Enclume

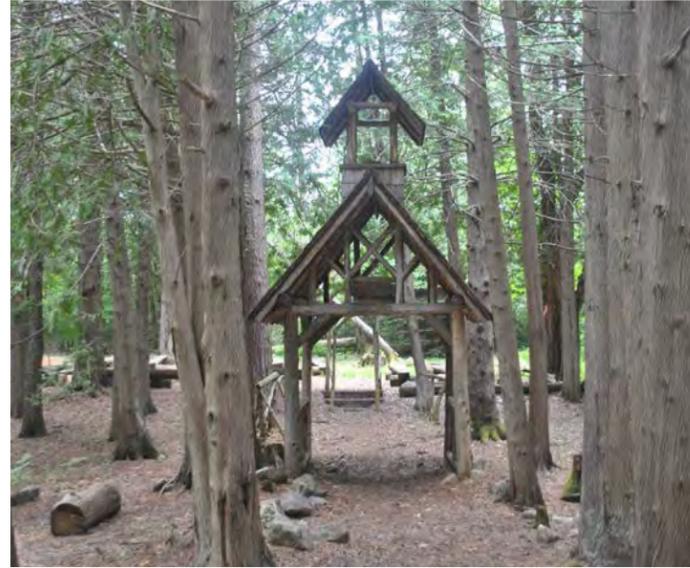
Structure d'accueil (narthex) permettant d'accéder au site de la chapelle en plein-air.

- Structures en rondins de bois surmontées de toitures à doubles versants en bardeaux de cèdre et qui recréent les éléments traditionnels d'une église, soient le narthex, la nef et le chœur;
- Aménagement minimal et rustique permettant un contact plus intime avec le divin (nature comme temple au sens propre et métaphorique).

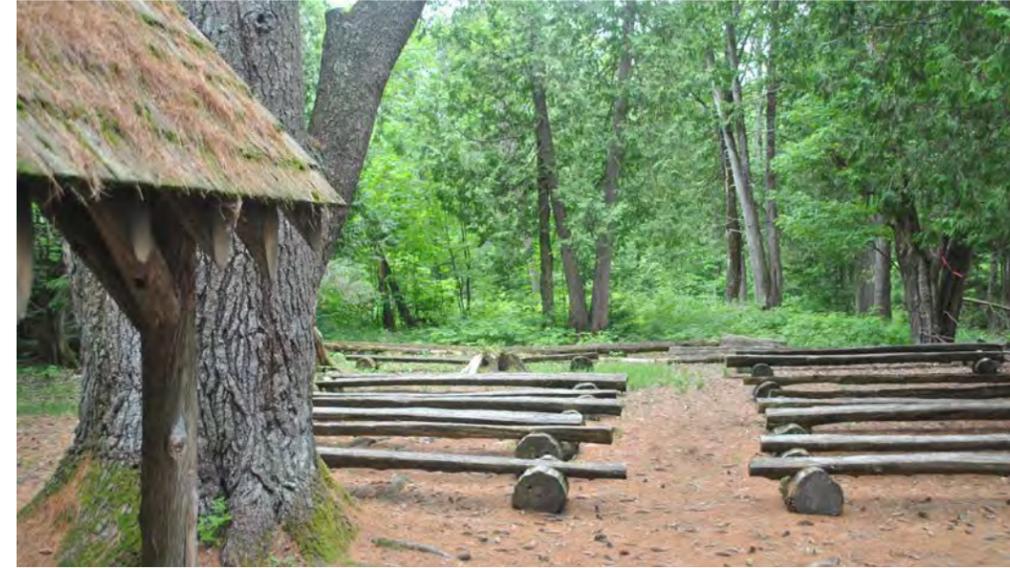
Les rangées de bancs faits à partir de rondins de bois constituent la nef de la chapelle.

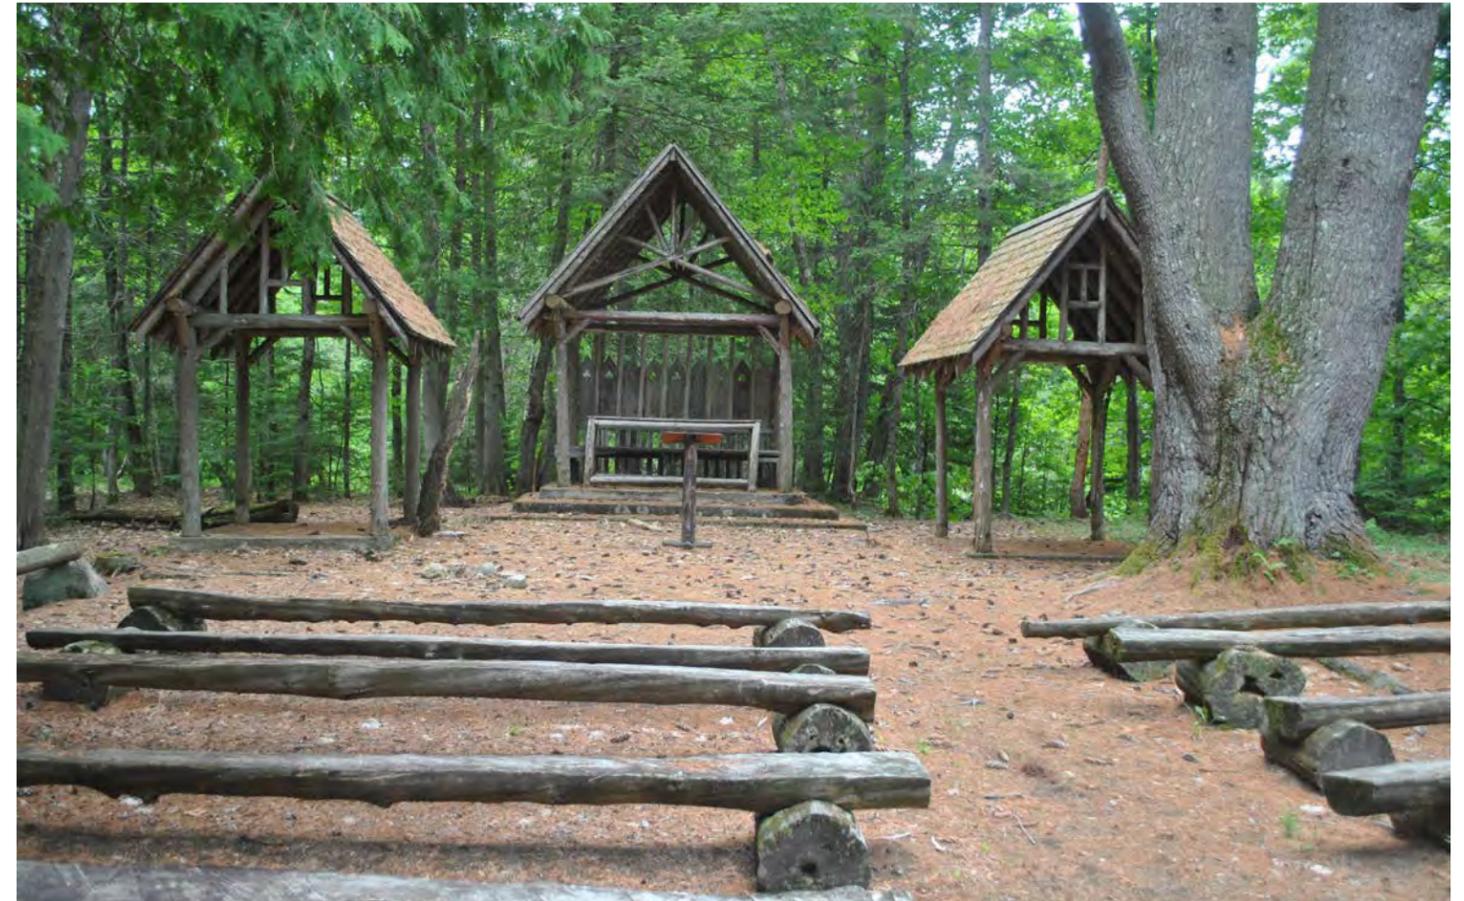
Les trois structures disposées en V formant le chœur de la chapelle avec l'autel et le lutrin central.

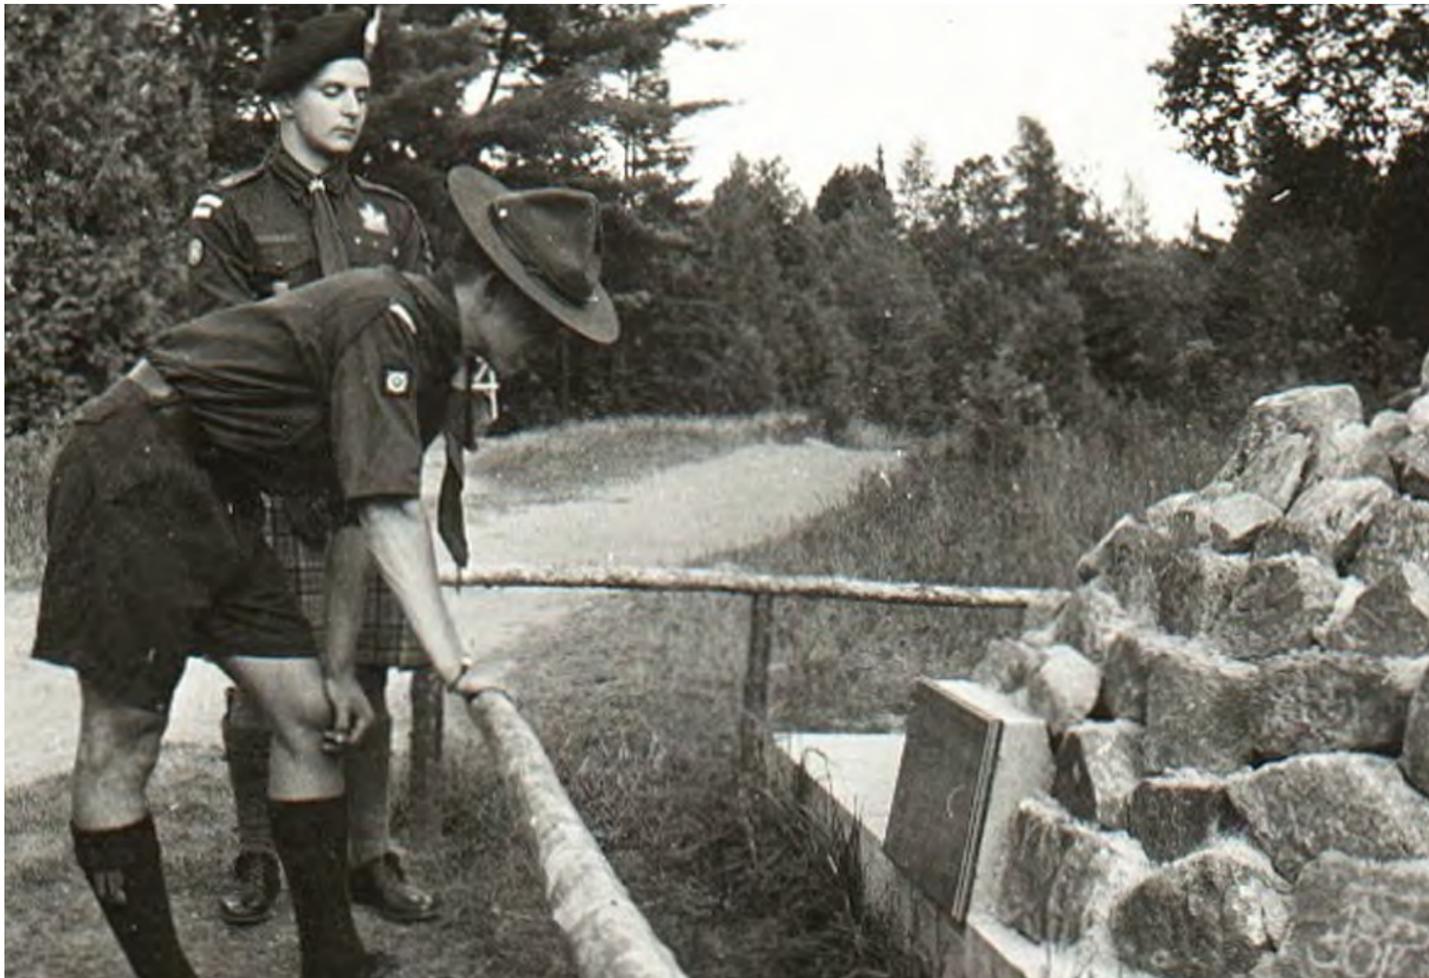
Le premier Cairn (1933-1992) des chevaliers de Tamaracouta était situé dans le champ des chevaliers avant d'être déménagé proche de la chapelle.  
Source : Livre Camp Tamaracouta - The First 100 years

- Inspirés des monticules de pierres construits à des fins symboliques et commémoratives utilisés dans différentes civilisations depuis la préhistoire. Leur matérialité est donc tirée de ces éléments paysagers historiques. Leur particularité réside ici dans le marquage de chacune des pierres en signe de commémoration par chacun des chevaliers de Tamara et du fait qu'ils sont cimentés pour assurer leur longévité;
- L'intérêt de ces monticules réside dans la symbolique de l'objet qui est lié à la cérémonie des chevaliers de Tamara qui a traversé plusieurs générations.

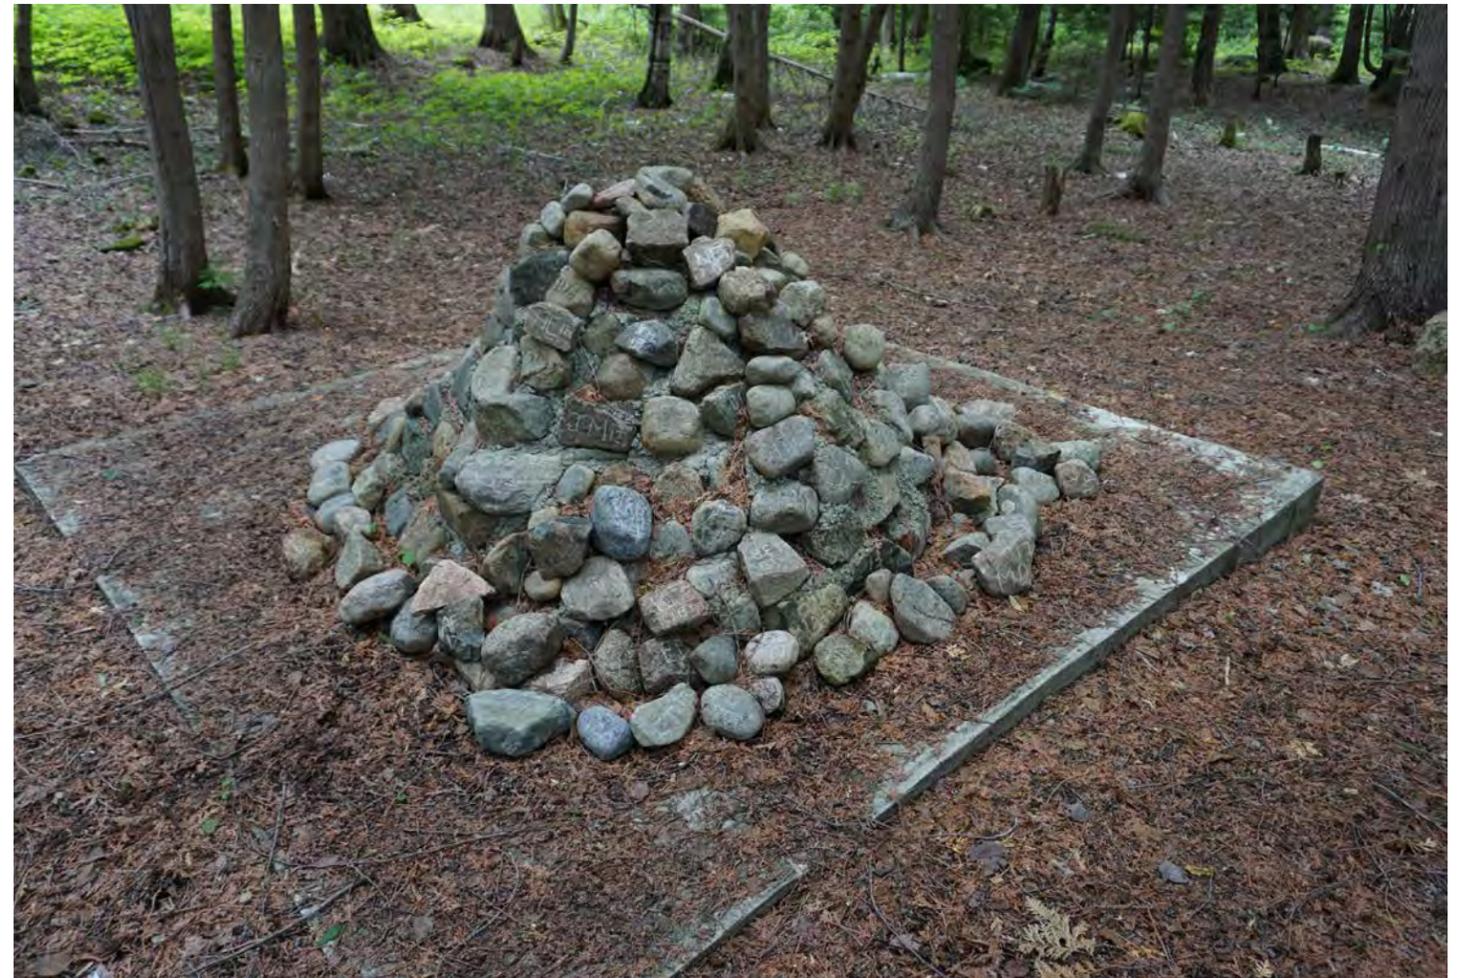
Les Cairns sont des monticules de pierres cimentées construits à travers les années par des générations de chevaliers de Tamaracouta.  
Source : Enclume

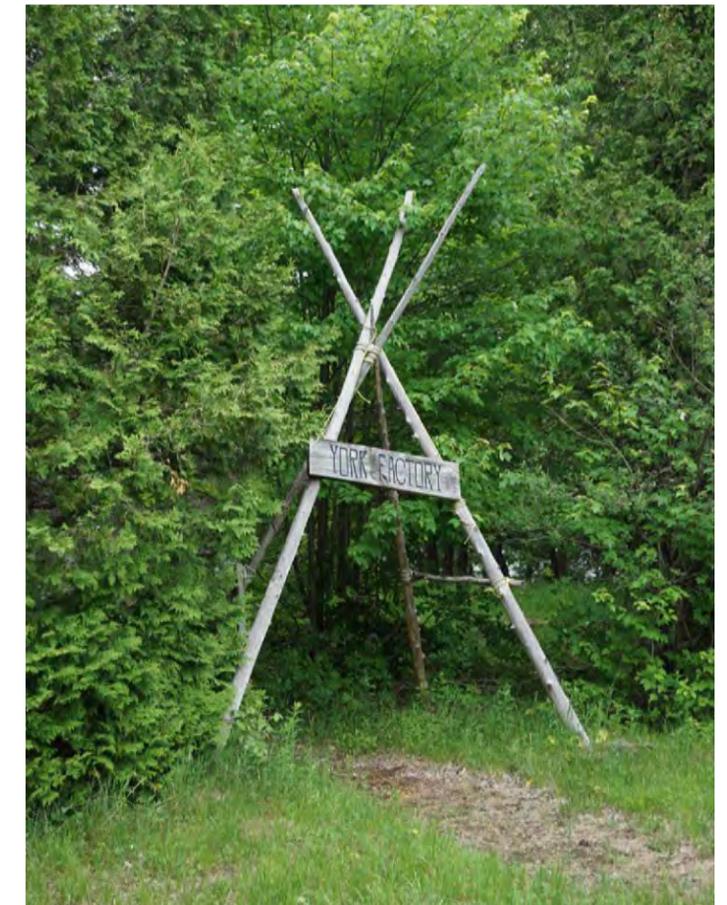
Structure de bois typique des structures construites par les scouts pour annoncer un site extérieur d'activité ou de camping.  
Source : Livre Camp Tamaracouta - *The First 100 years*

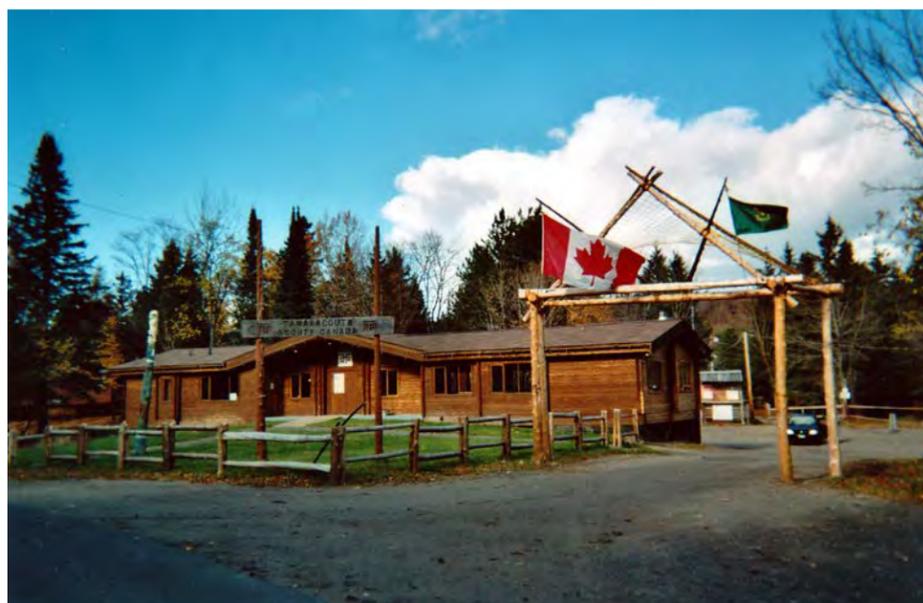
La Long House en 2010. L'entrée principale est marquée par une arche qui rappelle celle de la Guiton Gate et de la Costain Gate.

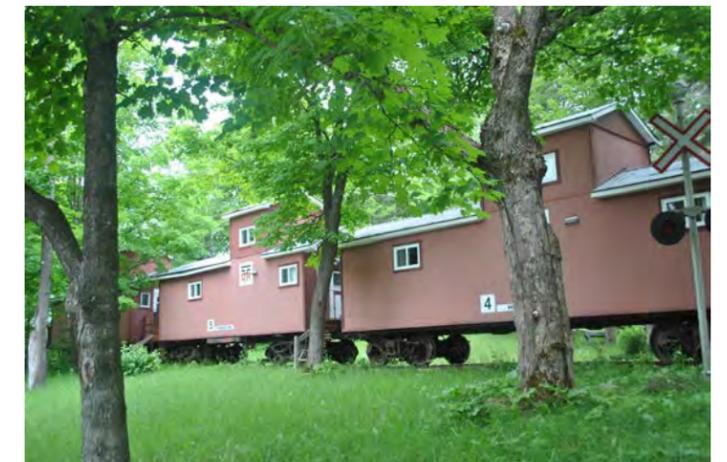
Les Cabooses sont des wagons de trains traditionnellement utilisés pour héberger les employés du train. Ils ont ici été reconvertis en dortoirs. Une signalétique ferroviaire a aussi été ajoutée sur le site pour mettre en évidence la thématique ferroviaire.  
Source : Enclume

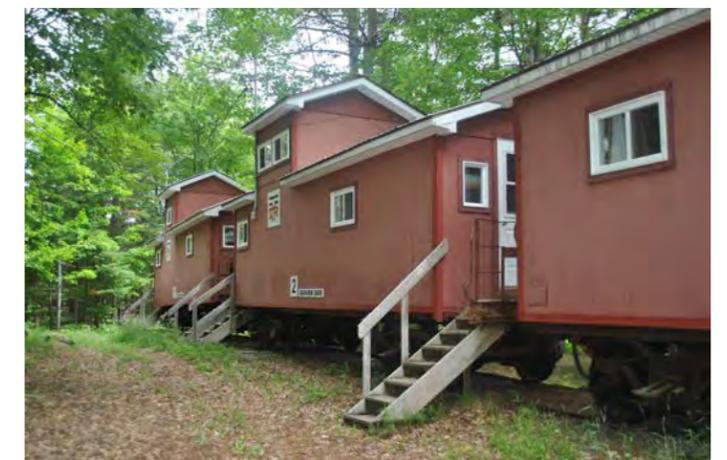
Les Cabooses sont posées sur des rails de chemin de fer. Elles sont accessibles par des galeries positionnées au bout de chaque wagon.  
Source : Enclume

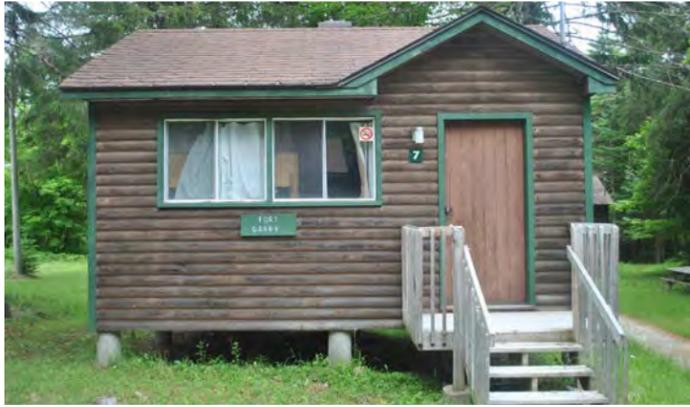
Les Log Cabins sont recouvertes de clin de bois et sont posées sur des pilotis qui les surélèvent du sol. Elles sont accessibles par des galeries dont une a été transformée pour permettre un accès universel.  
Source : Enclume

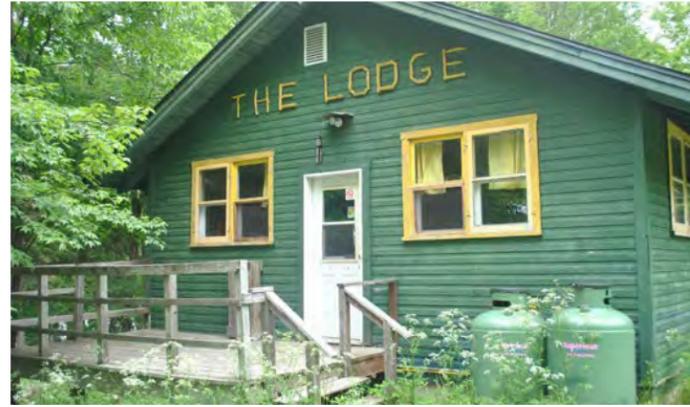
Le Winter Lodge est situé en bordure des boisés. Ce bâtiment a peu changé depuis sa construction dans les années 1950. Son enseigne a cependant été changée de «Handicraft Lodge» pour «The Lodge».  
Source : Enclume

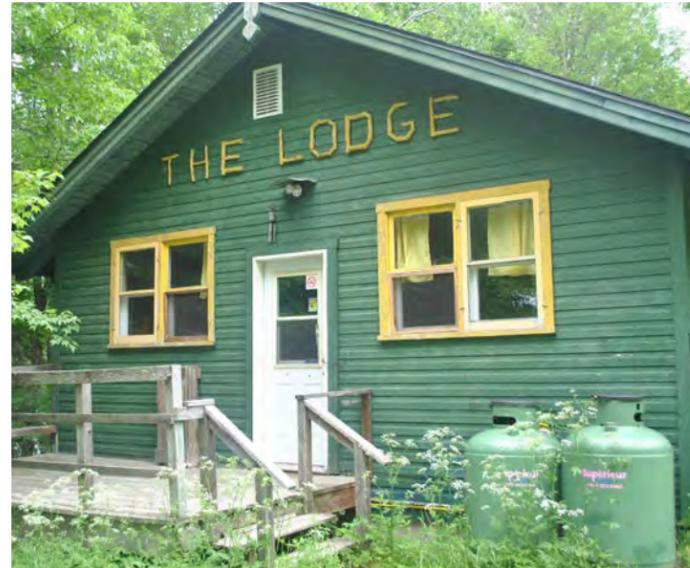
Façade avant du Winter Lodge dans son état actuel.

- Type : Bâtiment
- Date de construction/modifications : 1945
- État d'authenticité : Bon (forme du bâtiment et disposition des ouvertures d'origine)

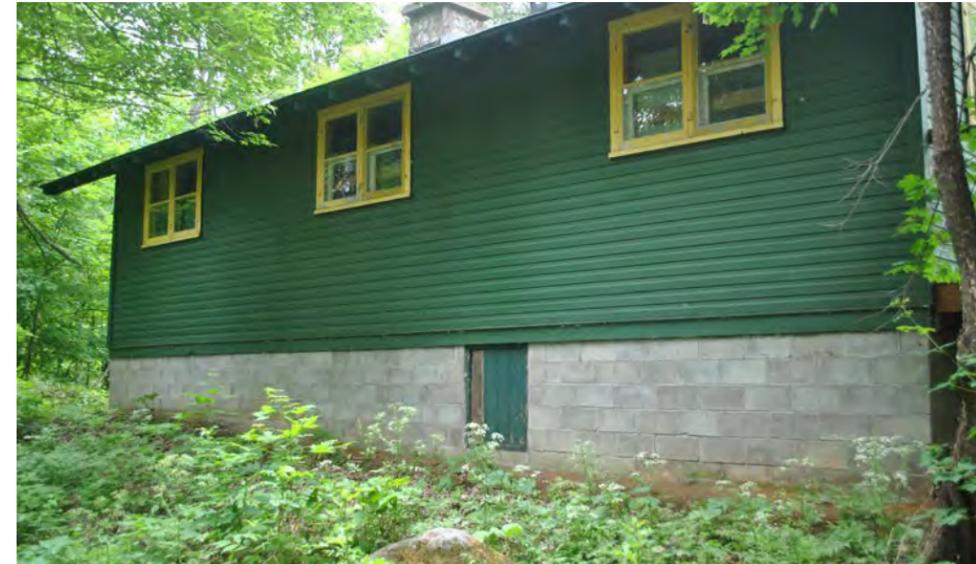
Façade latérale nord du Winter Lodge avec sa fondation en bloc de béton et sa cheminée.

- Plan rectangulaire;
- Toit à doubles versants avec mûr pignon en façade et appentis à l'arrière;
- Revêtement de clin de bois;
- Premier bâtiment du site « hivernisé » en 1953 pour accueillir des visiteurs durant l'hiver. Certaines troupes disposaient d'un chalet d'hiver sur leurs campements;
- Fondation en blocs de béton (contrairement aux autres bâtiments construits sur le site comme le *Canary Cottage*, les *Log Cabins* ou les *Tamaracks* qui sont sur pilotis);
- Bâtiment dispose de chauffage;
- Témoigne des activités hivernales encouragées par la *Boy Scout Association of Canada* dans les années 1950 pour tester leurs connaissances et leur hardiesse dans les conditions hivernales et permettre l'utilisation de leurs installations sur quatre saisons.

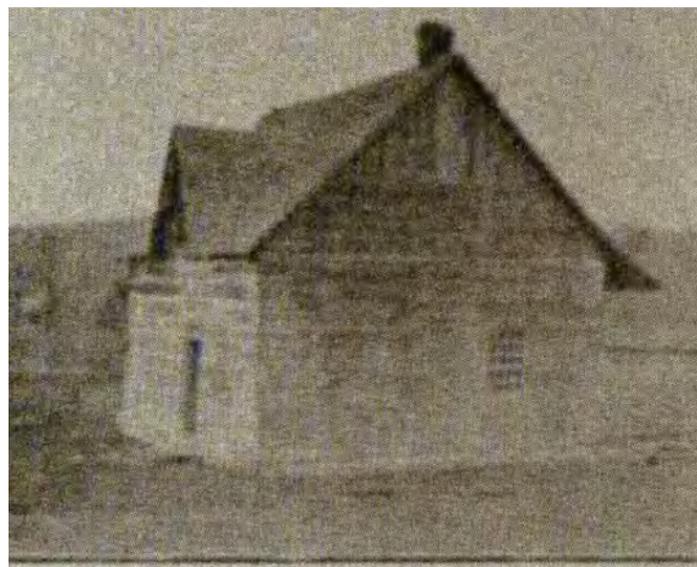
La maison Dawson vers 1890  
Source : Livre Camp Tamaracouta - The First 100 years

- Éléments d'origine datant d'avant la standardisation des matériaux;
- Sur la photo de 1890, on distingue les billots qui ont été ultérieurement recouverts de clin de bois pour pallier les courants d'air. Le clin de bois a peut-être été remplacé par des demi-rondins lors des rénovations de 1994;

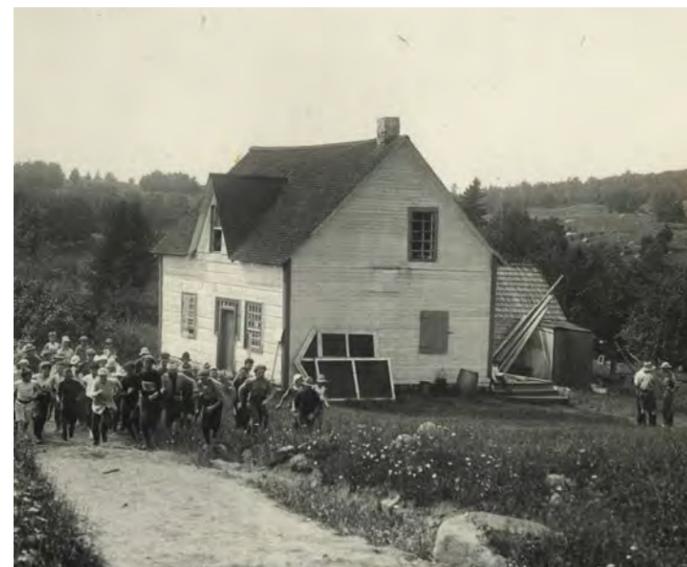
La maison Dawson vers 1920, à l'époque le mur pignon est ne comptait que deux ouvertures et le revêtement extérieur semblait être en clin de bois.  
Source : Livre Camp Tamaracouta - The First 100 years

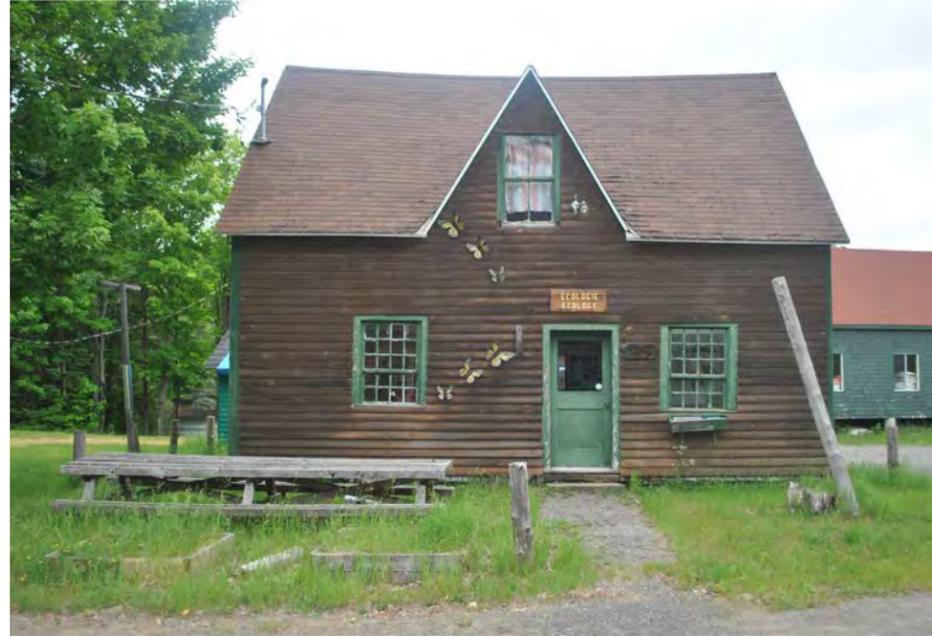
Façade avant longeant l'ancien tracé du chemin de la Côte Saint-Marguerite.  
Source : Enclume

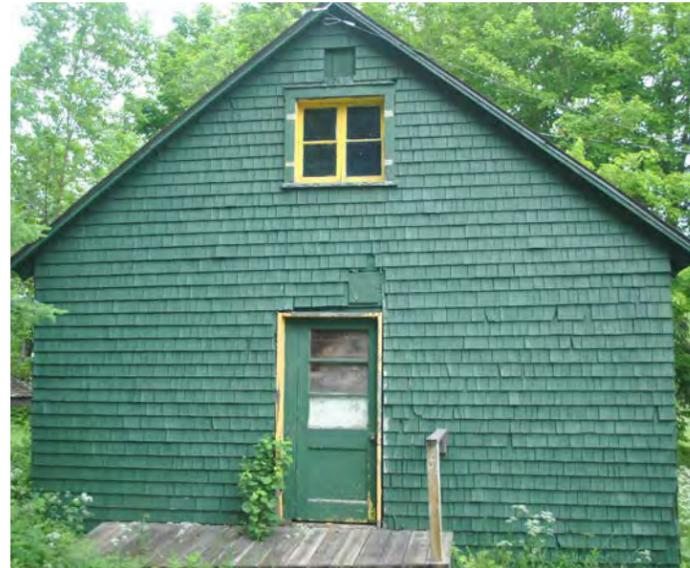
Mur pignon et accès principal sur le côté est.  
Source : Enclume

- Bâtiment sur pilotis d'un étage et demi dont l'architecture et les dimensions l'apparentent à la typologie des écoles de rang;
- Revêtement de bardeaux de cèdre peints;
- Toiture simple à deux versants avec appentis sur le côté ouest;
- Bâtiment a accueilli plusieurs usages associés aux diverses activités des scouts. Il fut initialement un musée puis servit de bureau du directeur et de salle des scouts (scooter's room) avant de devenir un atelier de menuiserie en 1963. Il redevient un musée en 2011, à l'aube du centenaire du camp;
- Usage comme musée est associé à la philosophie de valorisation de la nature du mouvement scout qui gagnera en importance au fil du temps;
- Valeur d'ancienneté;
- Position centrale sur le site.

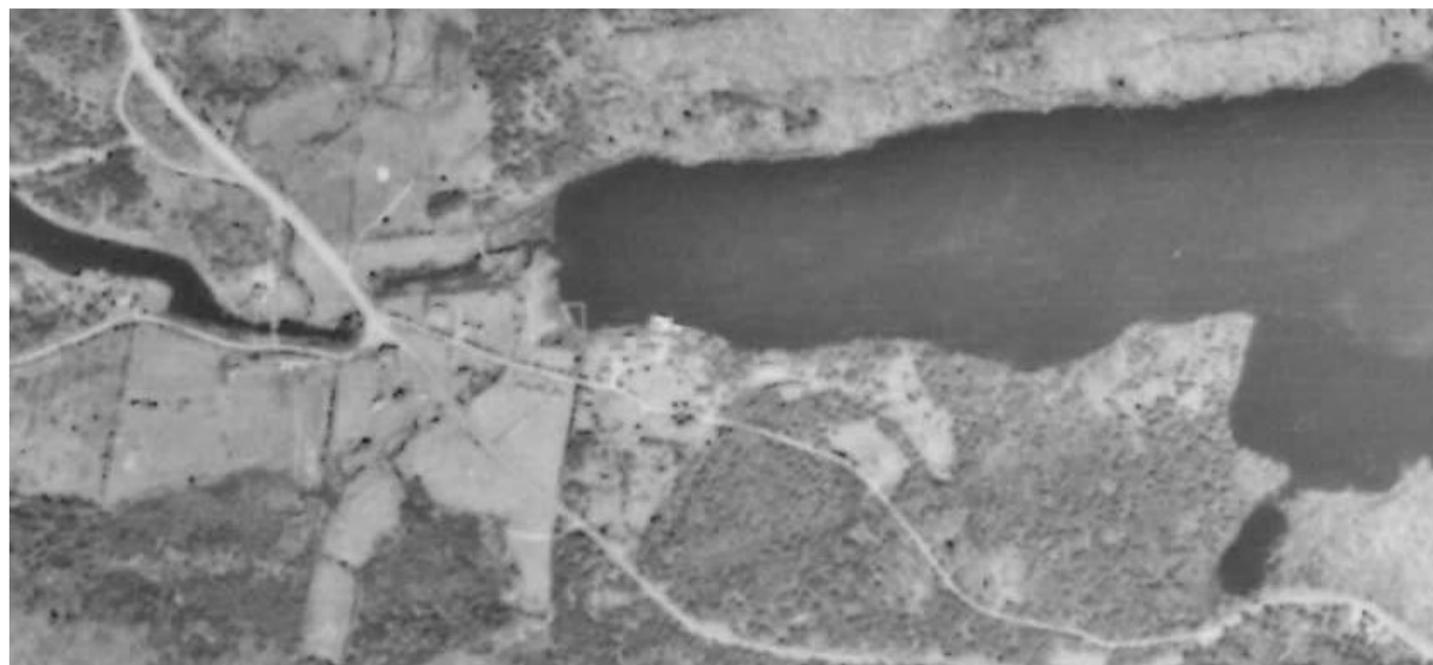
Cette photo aérienne de 1966 montre la plage et les quais qui forment un 90 degrés pour délimiter l'espace de baignade sur le lac.  
Source : MRC d'Argenteuil

Différents équipements ont occupé le site à travers les années. Deux longs quais formant un angle de 90 degrés ont longtemps été utilisés pour délimiter l'espace de baignade. Il ne reste aujourd'hui qu'une chaise de sauveteur en bois et la table Goodfellow qui est couverte d'un toit de bardeaux de cèdres. Quelques tables de pique-nique décaties sont aussi positionnées à proximité de la longue table.

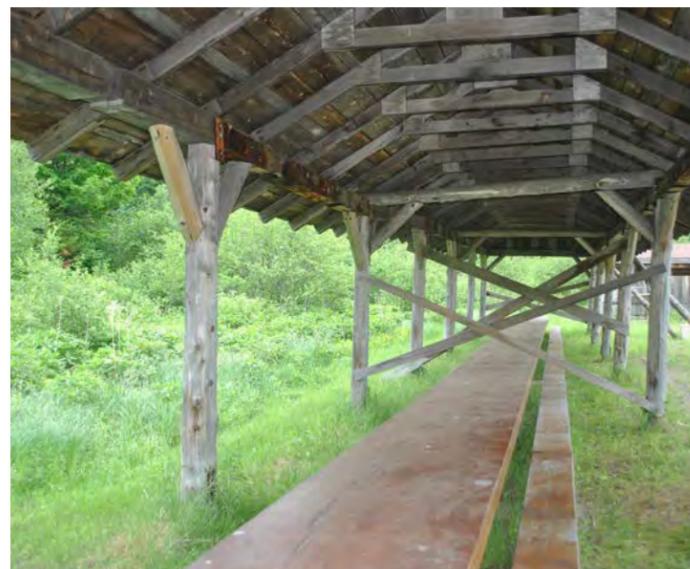
La table et la structure de bois qui la protège, on remarque les contreventements qui la sectionne.  
Source : Enclume

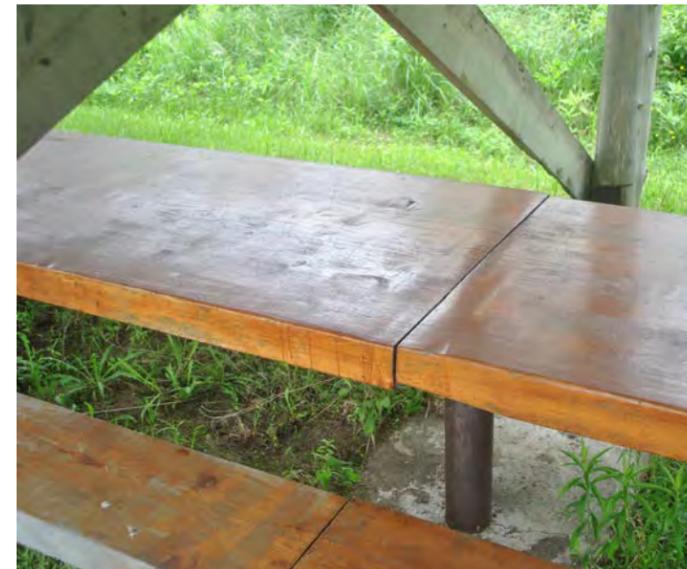
La planche épaisse de la table, une des pattes d'acier et le banc.  
Source : Enclume

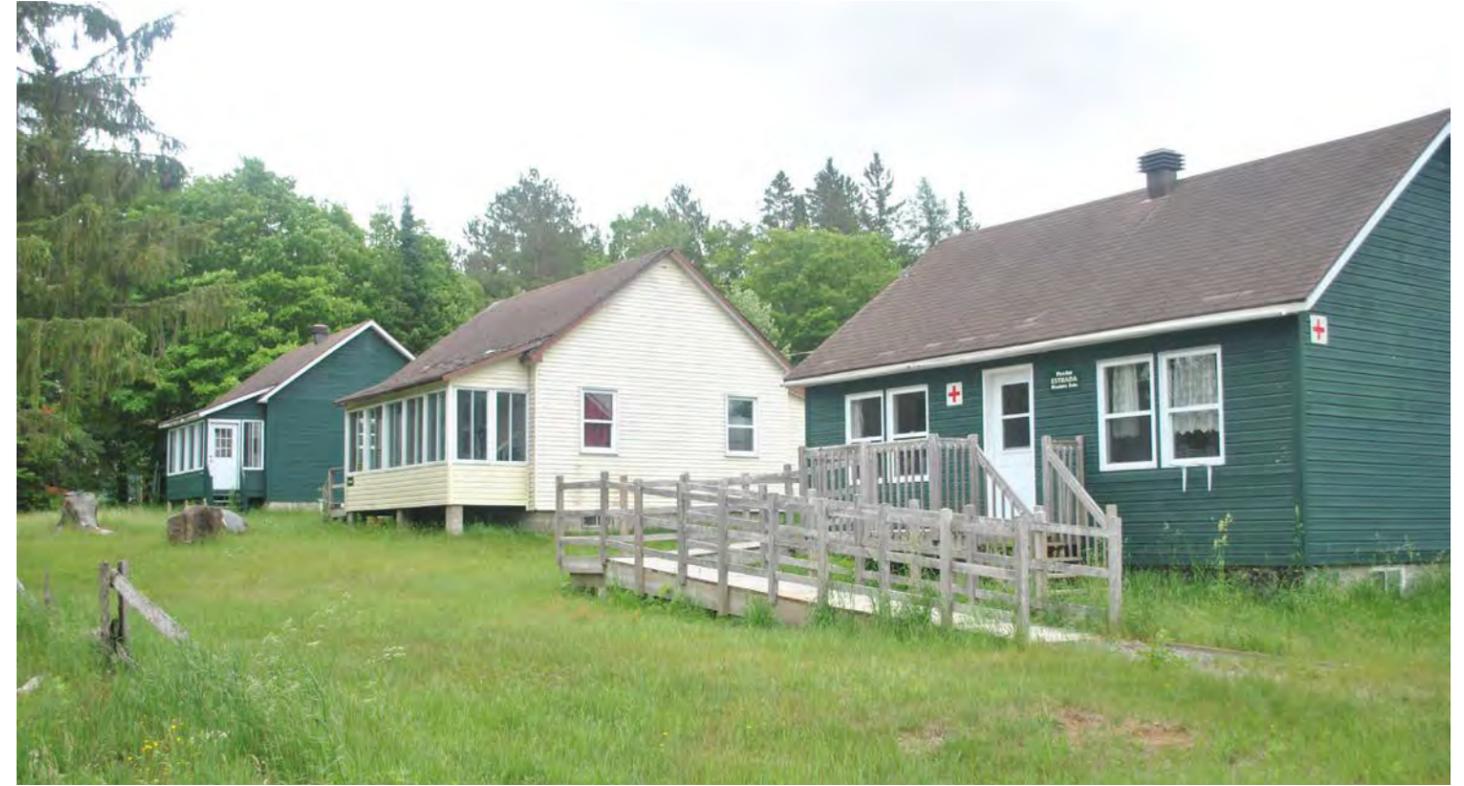
Les trois maisons sont implantées en bordure de l'ancien tracé du chemin de la Côte Saint-Marguerite. Elles comportent une volumétrie similaire, même si quelques éléments architecturaux, dont l'absence de véranda, différencient celle du docteur. Source : Enclume

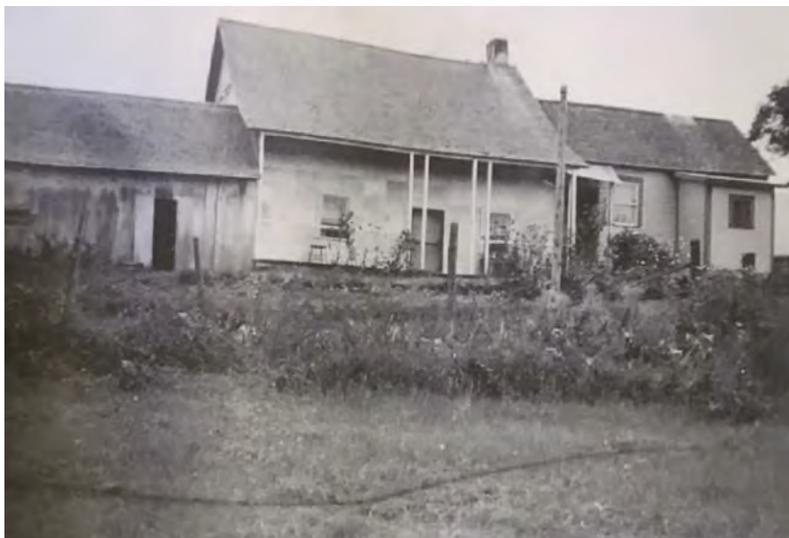
La maison de ferme et sa véranda orientées vers le sud.  
Source : MRC d'Argenteuil

- Cottage s'apparentant à la maison traditionnelle québécoise (sous-courant de l'architecture vernaculaire américaine) répandue dans la région et dont les caractéristiques sont :
  - › Plan rectangulaire;
  - › Toiture à deux versants;
  - › Élévation sur un étage et demi;
  - › Symétrie et ordonnance de la façade;
  - › Présence d'une véranda couverte en façade;
  - › Revêtement en brique;
  - › Fenêtres à guillotine;
  - › Présence d'un volume annexe côté ouest recouvert de planches de bois horizontales qui a probablement logé une cuisine d'été.

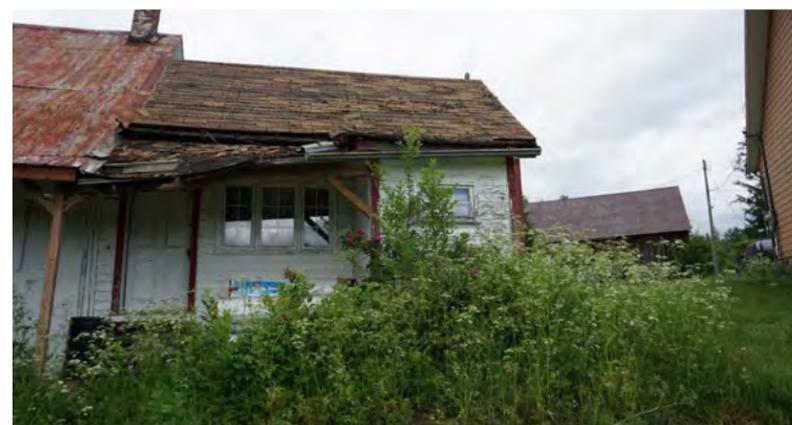
Volume annexe de la maison ayant probablement logé la cuisine d'été.  
Source : Enclume

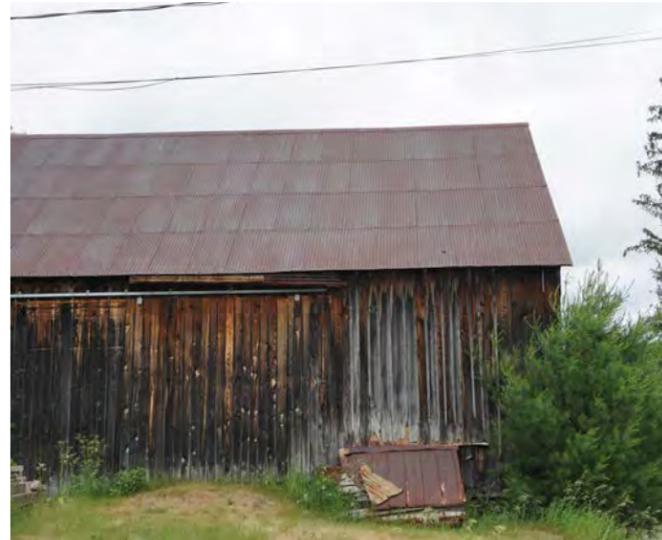
Façade sud de la grange-étable donnant sur l'espace central de l'unité.  
Source : Enclume

- › Grange-étable implantée à la croisée des chemins Black et Tamaracouta;
- › Bâtiment tire profit de la topographie : niveau supérieur accessible côté cour alors que le niveau inférieur est accessible côté chemin;
- › Grange à pignon droit (asymétrique), correspond à l'un des deux types de granges identifiés dans l'inventaire du patrimoine bâti de la MRC;
- › Soubassement en pierre sèche et partie supérieure en planches de bois verticales;
- › Typologie de grange-étable : ancienne étable possiblement logée au niveau inférieur (pierre) alors que la partie supérieure (bois) est réservée au fourrage;
- › Structure de billots grossièrement équarris.

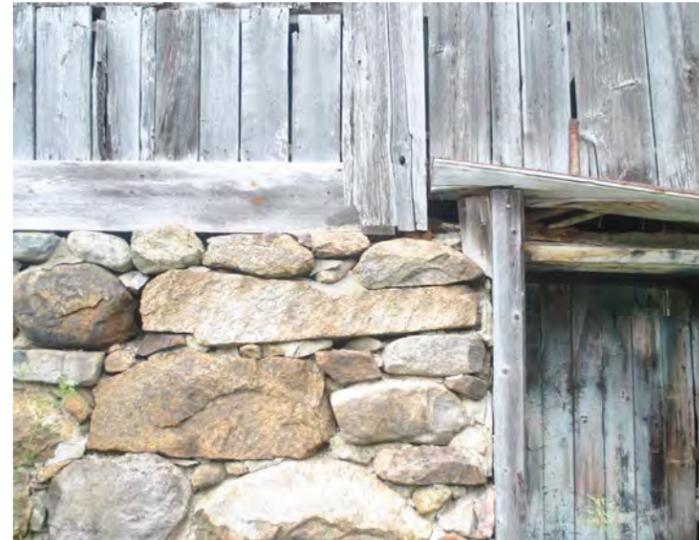
Soubassement en pierre sèche et revêtement de planches de bois verticales.  
Source : Enclume

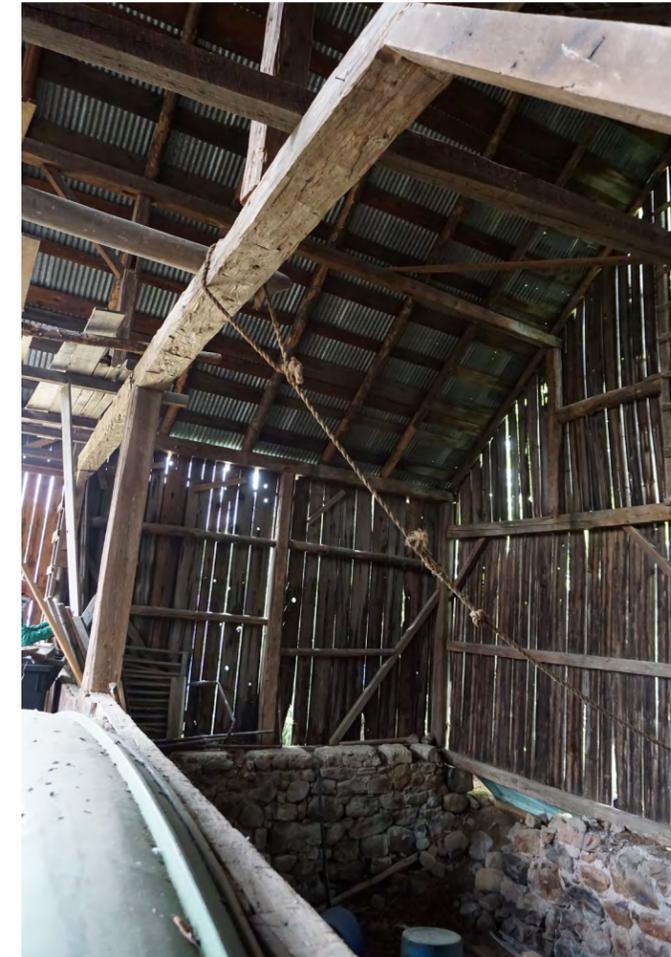
Intérieur de la grange-étable avec la structure en billots équarris et le soubassement de pierre.  
Source : Enclume

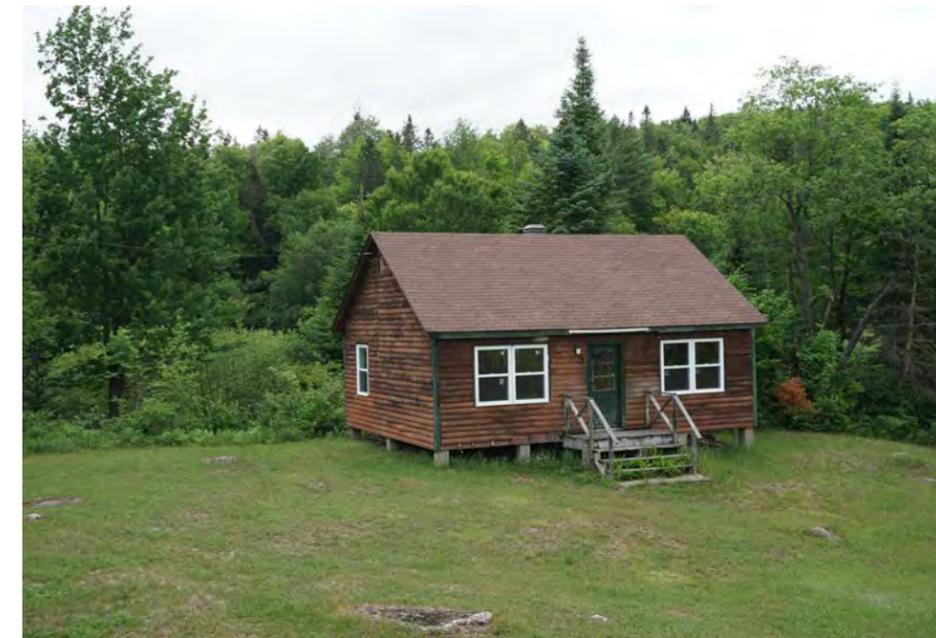
Bâtiment comportant deux Tamaracks. Ces Tamaracks et le Dining Hall sont d'allure plus rustique. Construits à la fin des années 1950, ces bâtiments de bois ronds sur blocs de béton suivent une volumétrie simple. De plans rectangulaires, ces bâtiments modestes témoignent d'une certaine nostalgie de la « cabane de bois rond ».  
Source : Enclume

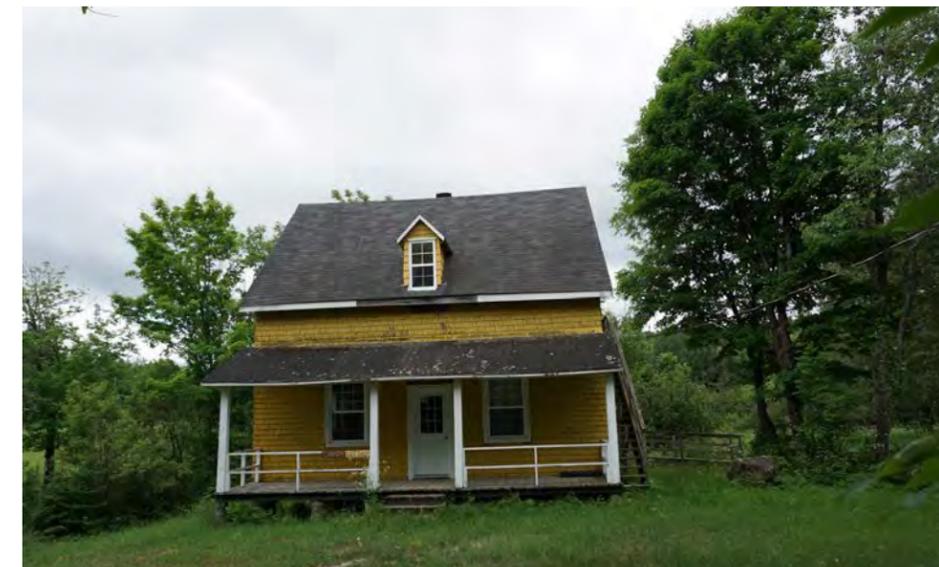
Façade avant du Canary Cottage.

- Type : bâtiment
- Date de construction/modifications : 1912
- État d'authenticité : Bon (forme du bâtiment, disposition des ouvertures et revêtement extérieur d'origine). À noter qu'une annexe à l'est du cottage semble avoir été démolie.

- › Plan rectangulaire;
  - › Toiture à deux versants (recouverte de bardeaux d'asphalte);
  - › Élévation sur un étage et demi;
  - › Symétrie et ordonnance de la façade;

- › Présence d'une galerie couverte en façade;
  - › Fenêtres d'origine à guillotine (probablement usinées en bois);
  - › Lucarne à fronton triangulaire.
