# Analyse paysagère et patrimoniale

## Méthodologie de découpage et de sélection

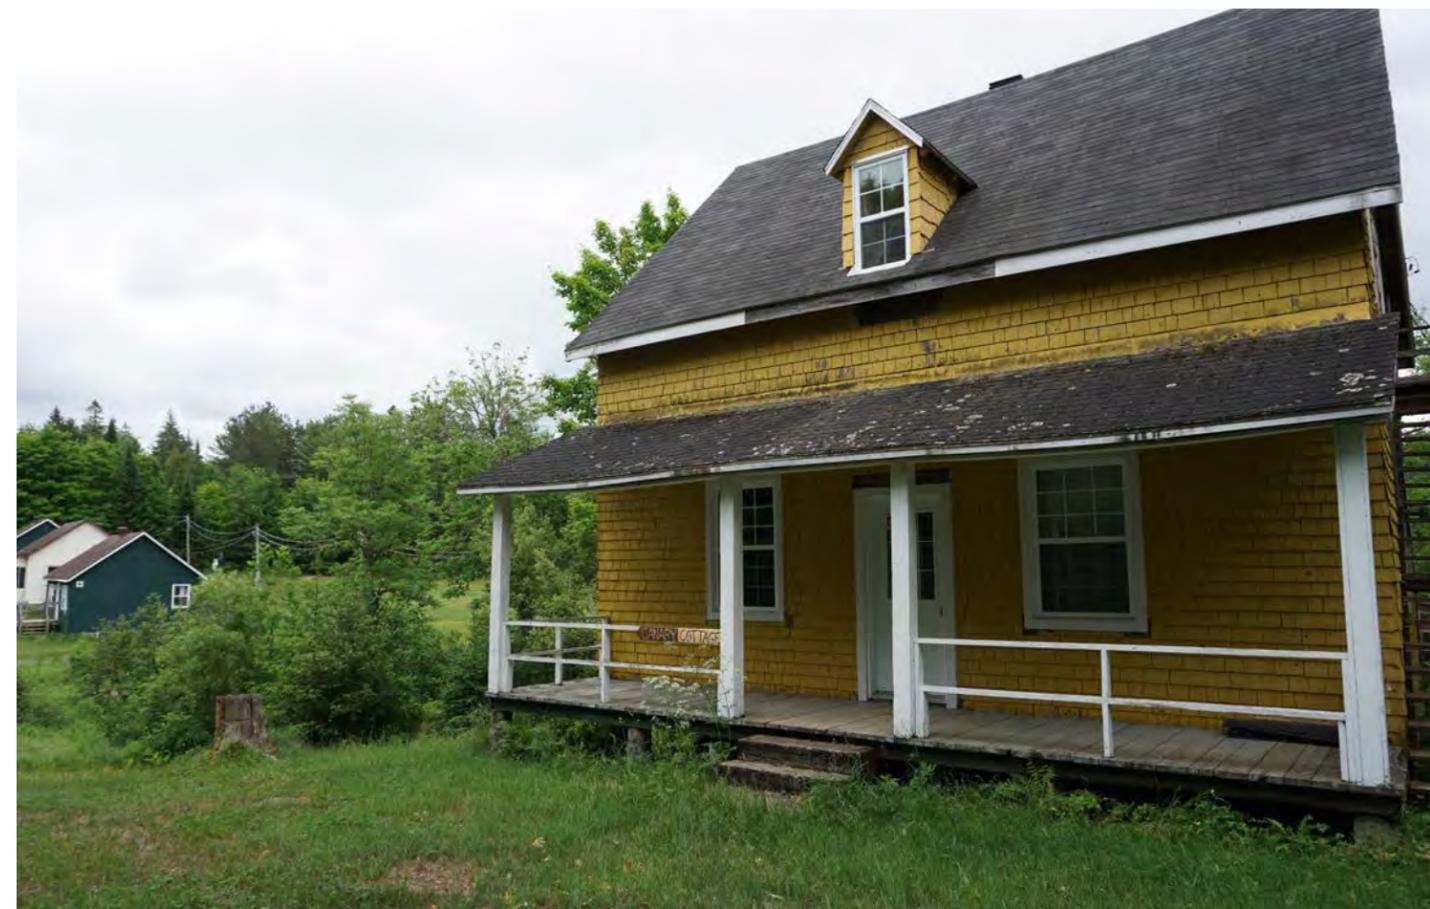
Façade avant du Canary Cottage.

- › Plan rectangulaire;
  - › Toiture à deux versants (recouverte de bardeaux d'asphalte);
  - › Élévation sur un étage et demi;
  - › Symétrie et ordonnance de la façade;

- › Présence d'une galerie couverte en façade;
  - › Fenêtres d'origine à guillotine (probablement usinées en bois);
  - › Lucarne à fronton triangulaire.

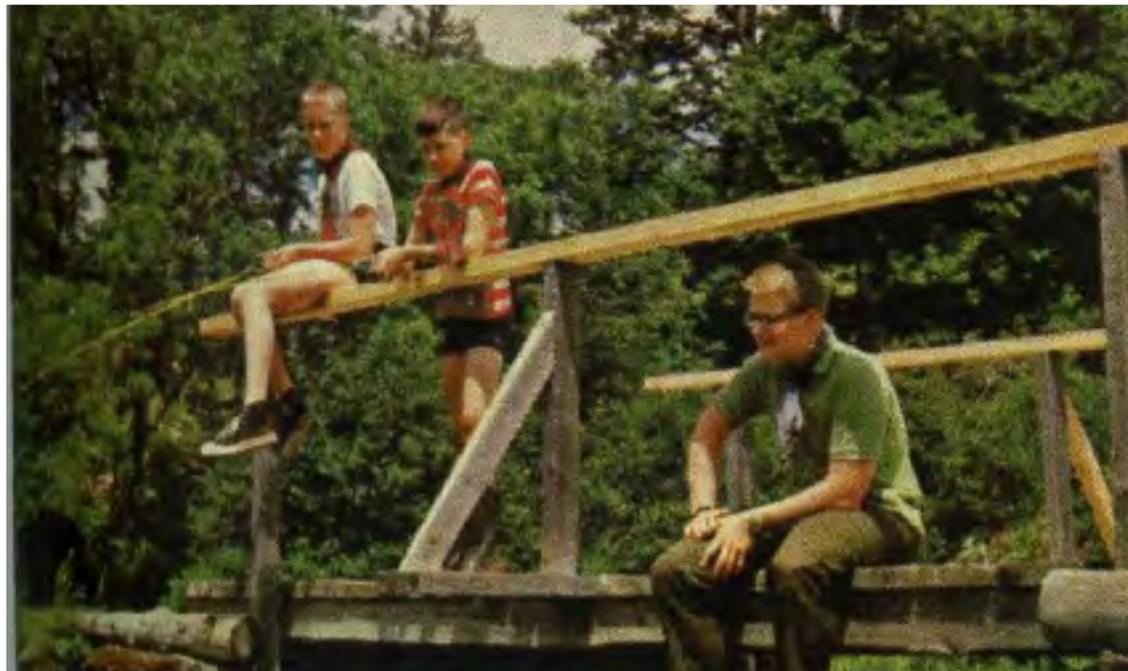
Le *Knight's Bridge* construit dans les années 1950 est représenté ici sur une photo datant probablement du début des années 1960. Il a aujourd'hui été détruit et remplacé par une enfilade de quais flottants.

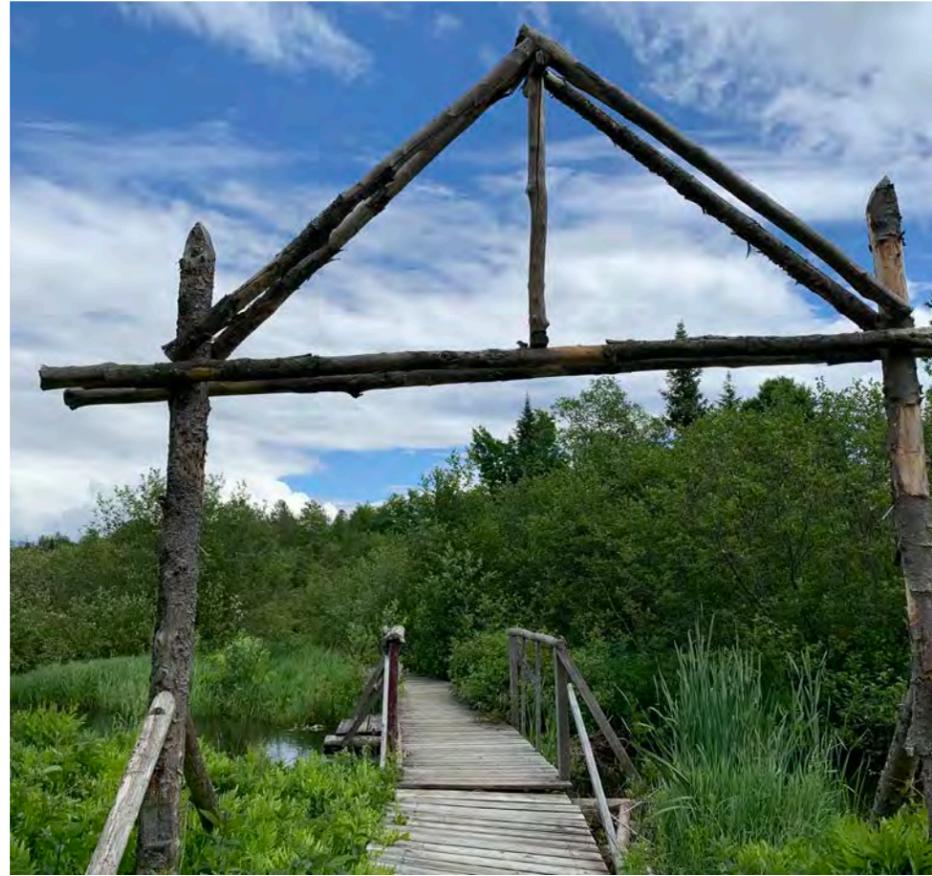
Une arche en bois signale l'entrée du Knight's Bridge qui se perd dans la végétation.  
Source : Enclume

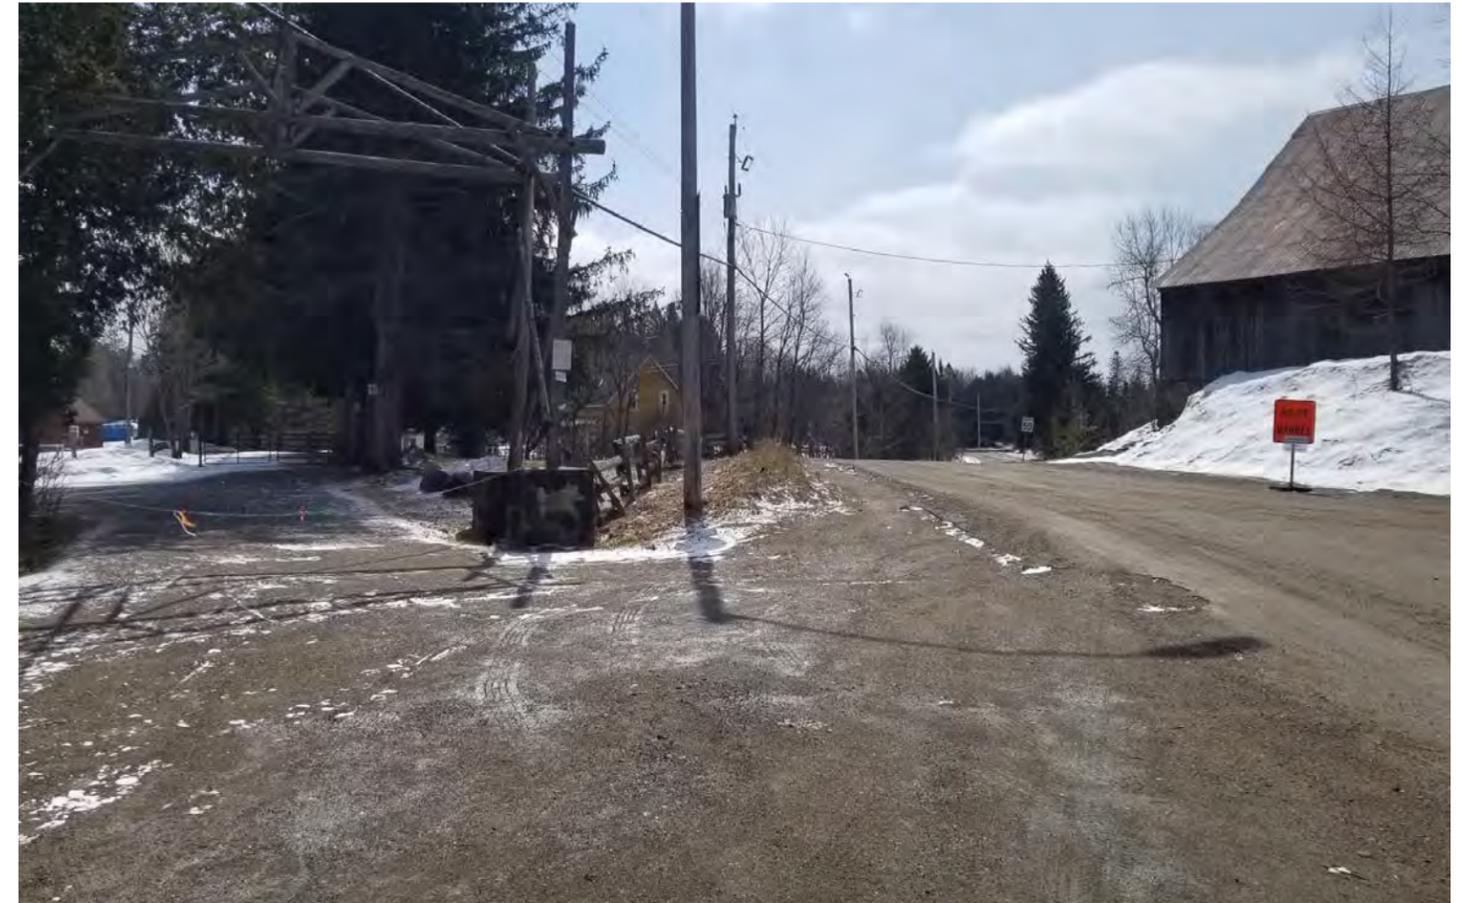
La porte Guiton est toujours en place et s'élève à la croisée ouest du chemin Tamaracouta et de l'ancien tracé du chemin de la Côte Saint-Marguerite.  
Source : MRC d'Argenteuil

- › Arche en bois rustique de forme carrée déposée sur des socles en pierres taillées;
- › Une plaque commémorative en bronze est apposée à l'un des pieds de pierres;
- › Marque l'entrée du site à l'ouest du camp et est décoré d'une affiche annonçant le camp;
- › Construit pour commémorer le révérend Geoffrey Guiton.

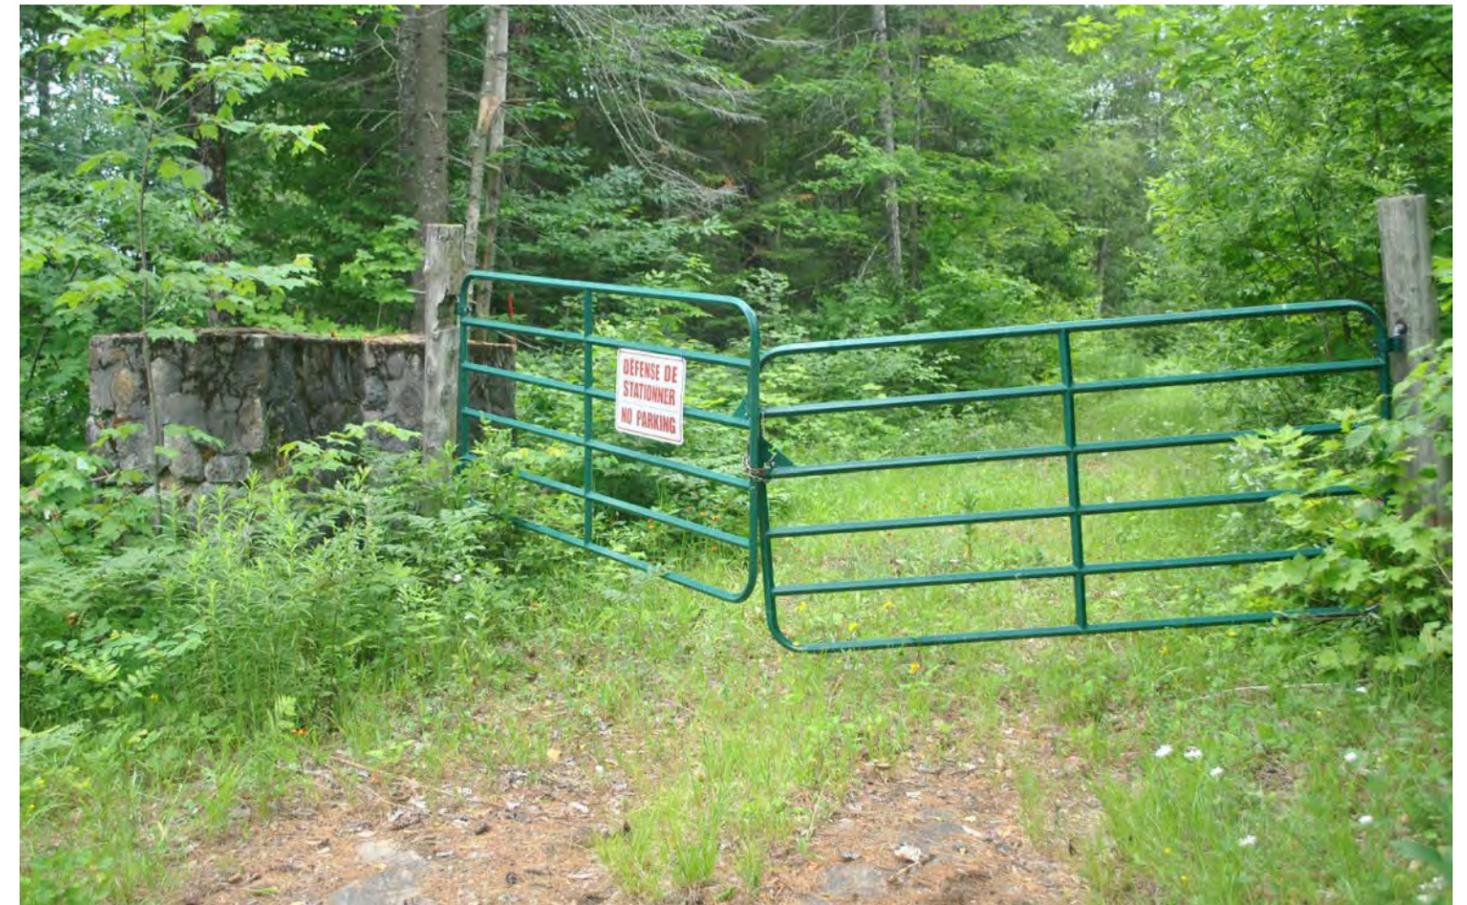
La Costain Gate a aujourd'hui été remplacée par une barrière de métal. Seuls les socles de pierres témoignent de la présence passée de l'arche.  
Source : Enclume

- › Arche en bois rustique en pointe déposée sur des socles de pierres;
- › Une plaque commémorative taillée en bronze est toujours présente sur des socles de pierre;
- › Marque l'entrée du site à l'est du camp et était décorée d'une affiche annonçant le camp;
- › Construit pour commémorer Percy Costain, fondateur de la Vicker's Troop et chef scout.

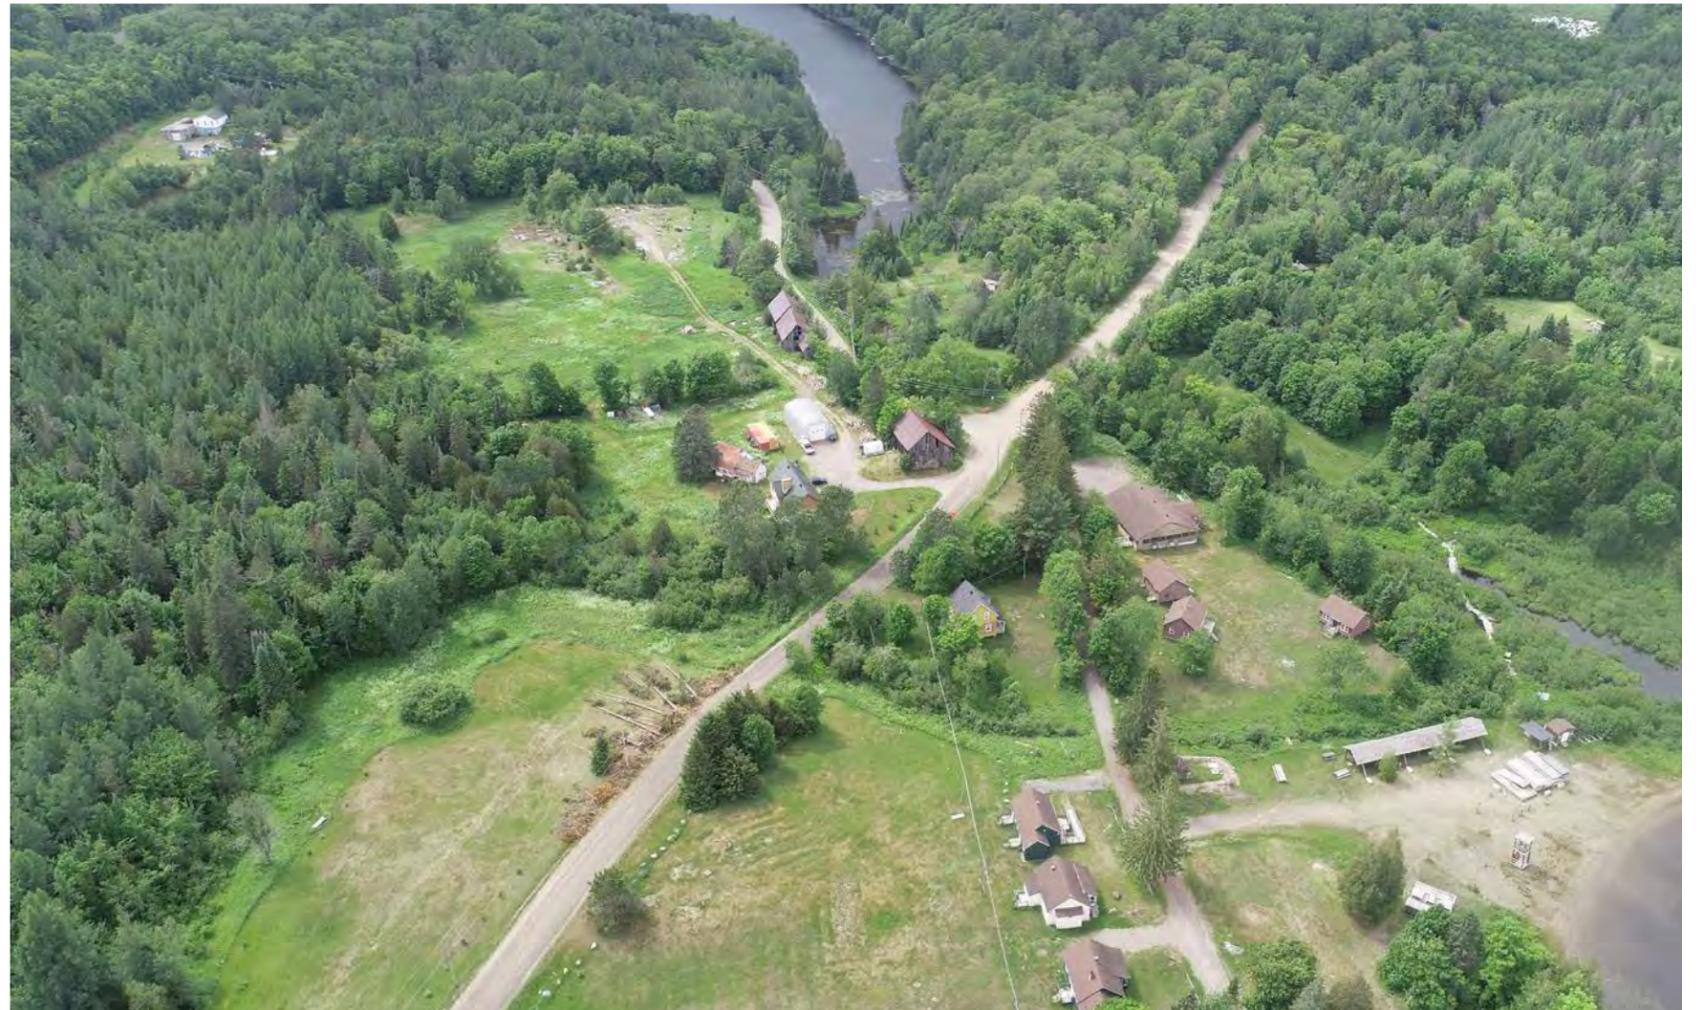
Figure 80

Vue aérienne du site à la croisée du chemin ancien et du chemin Tamaracouta.  
Source : Enclume

La valeur paysagère du site réside aussi dans l'organisation de sa partie sud orientée selon le tracé ancien du chemin de la Côte Sainte-Marguerite, un élément historique majeur. Cet axe ancien, duquel sont orientés les bâtiments les plus anciens du camp tels que la maison Dawson (*Ecology*

*Lodge*) et le *Canary Cottage*, a influencé le développement du site. C'est dans cet axe que l'on entrait traditionnellement sur la propriété du camp avant l'aménagement de l'entrée principale en 1984. Les deux entrées de cet axe ancien sont encore marquées par des portes en arches (*gates*) distinctives et symboliques et son tracé souligné par des plantations d'arbres. Il a permis, suivant le développement du site,

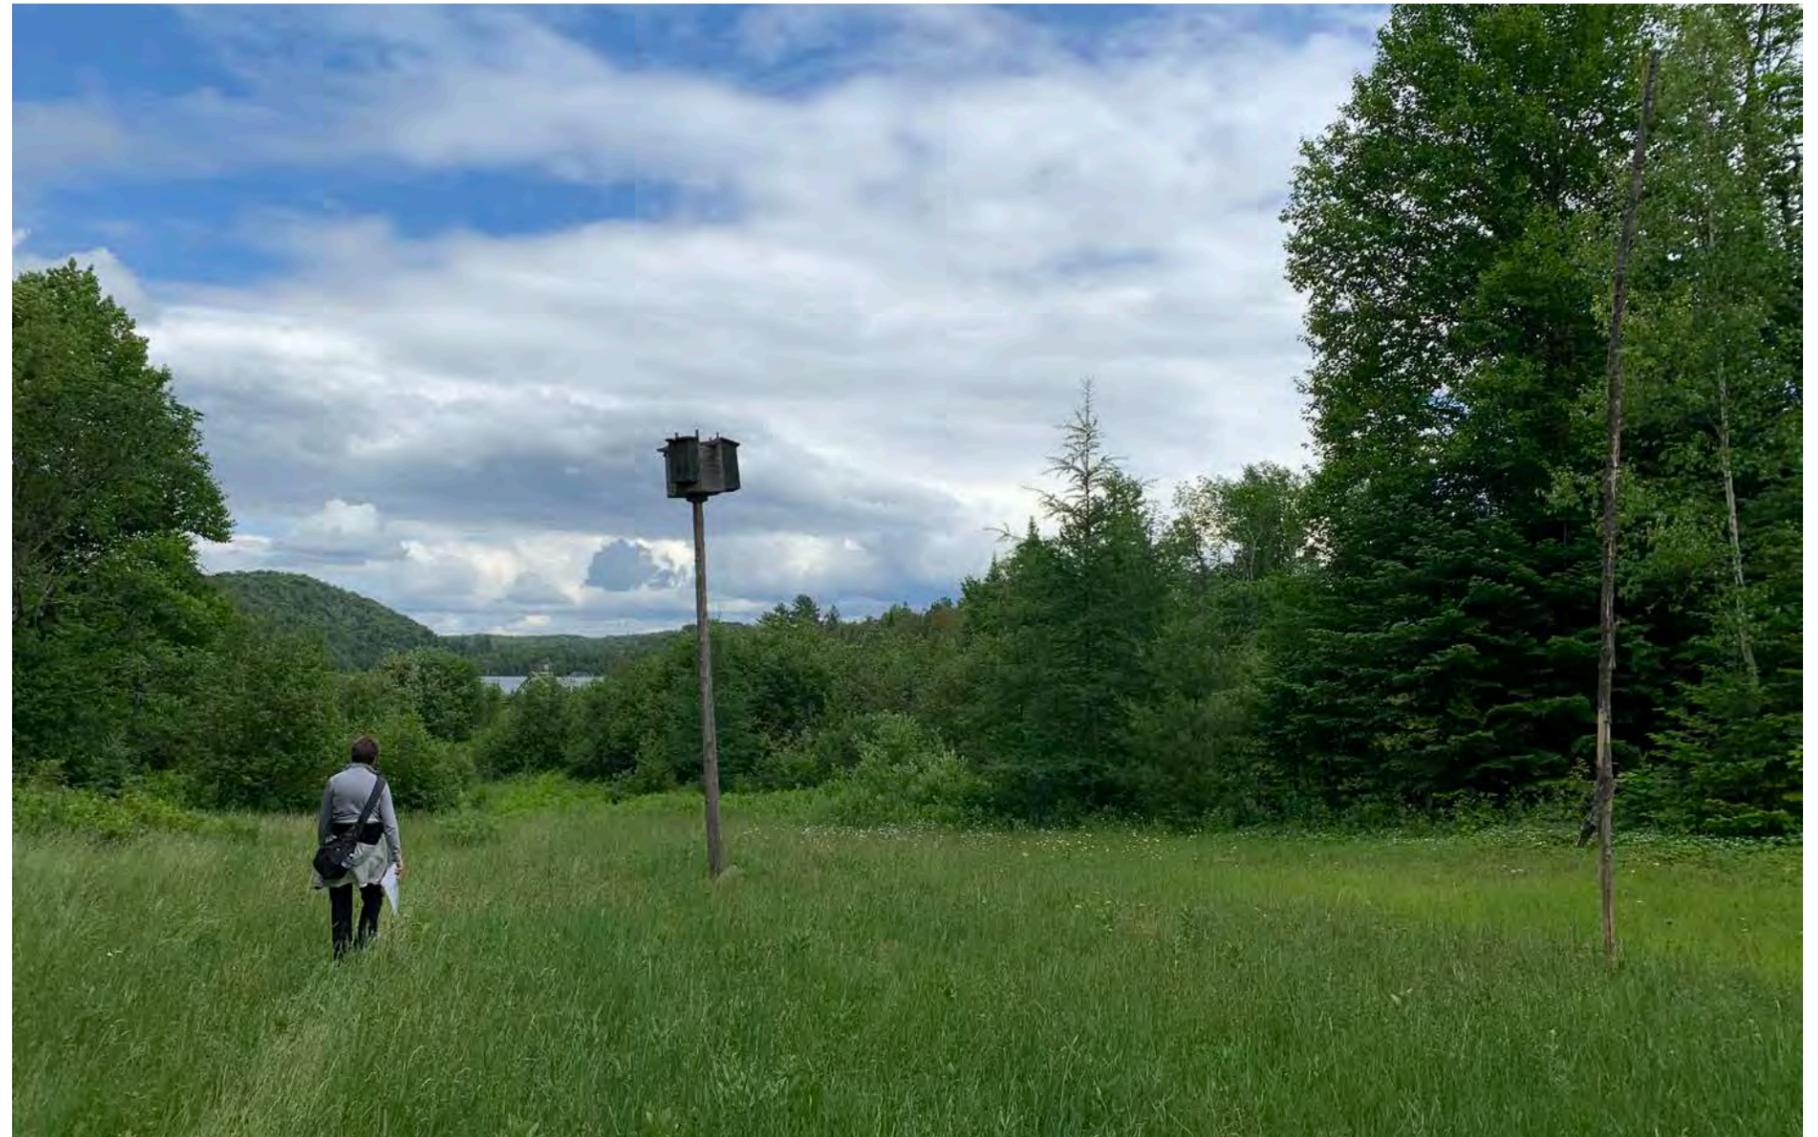
**Figure 81**

*Le Knight's Field descend en pente douce vers le lac Tamaracouta. Il offre un point de vue unique sur le lac et la montagne située sur la rive nord.*  
Source : Enclume

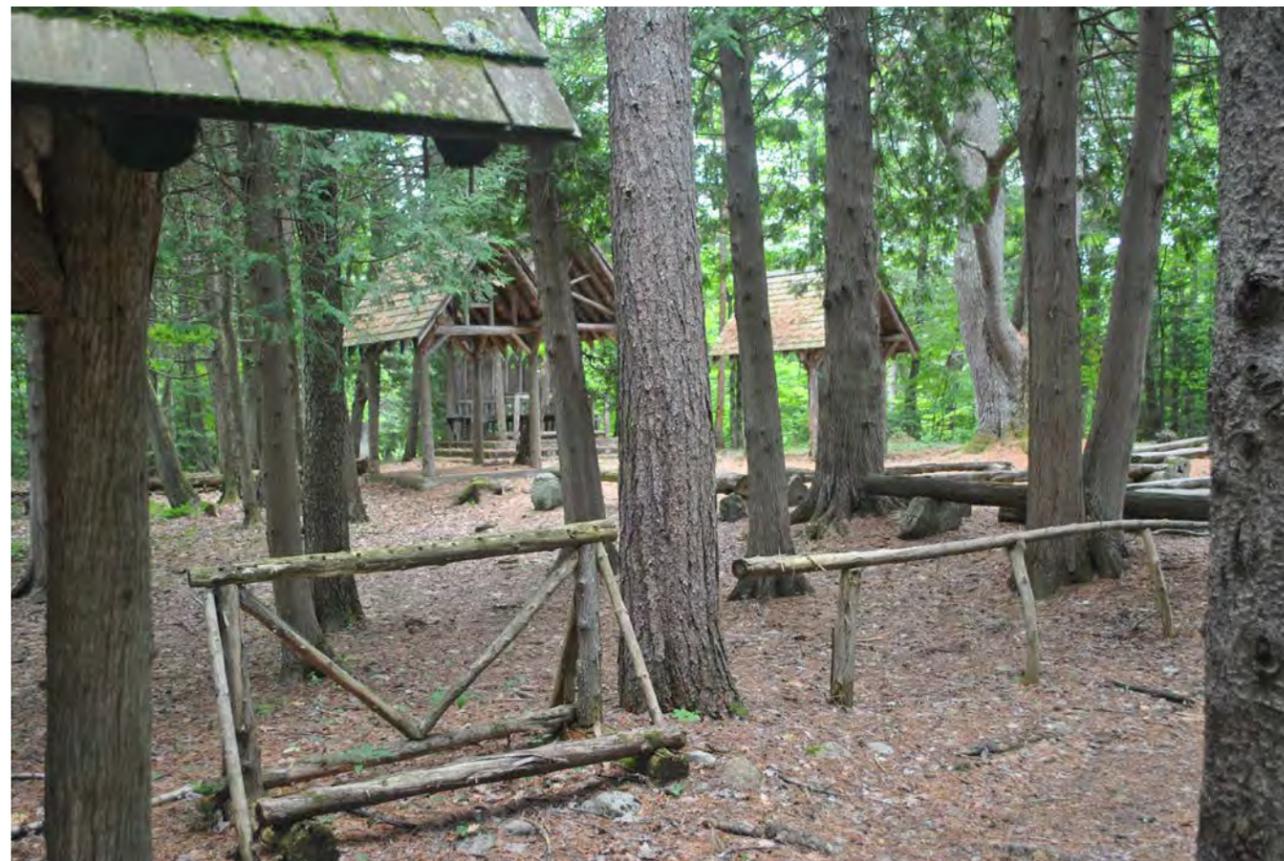
**Figure 82**

*Les structures de rondins qui composent le site de la chapelle se mêlent parfaitement aux troncs des pins et des cèdres du lieu.*  
Source : Enclume

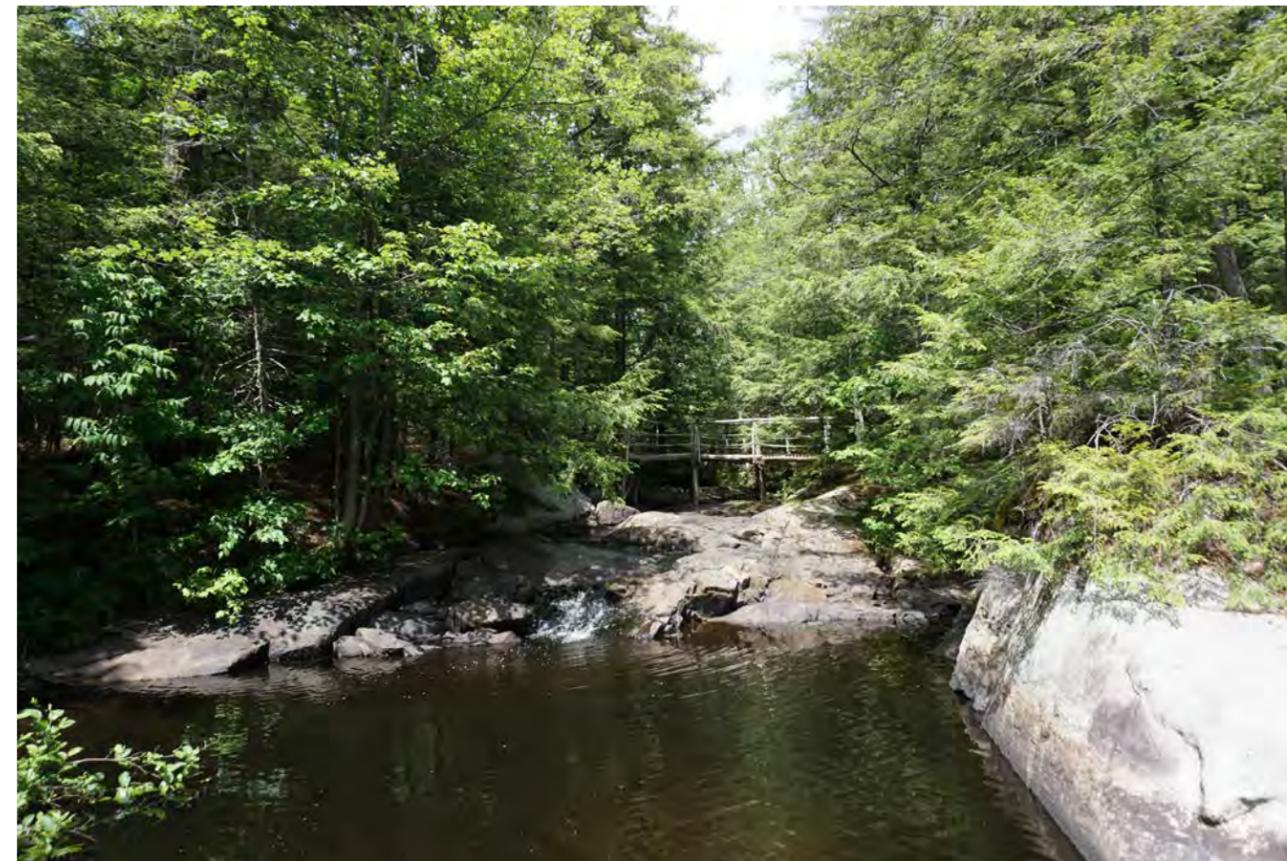
**Figure 83**

*Les sentiers et les ponts aménagés par les scouts figurent parmi les éléments paysagers qui caractérisent le secteur nord du site.*  
Source : Enclume

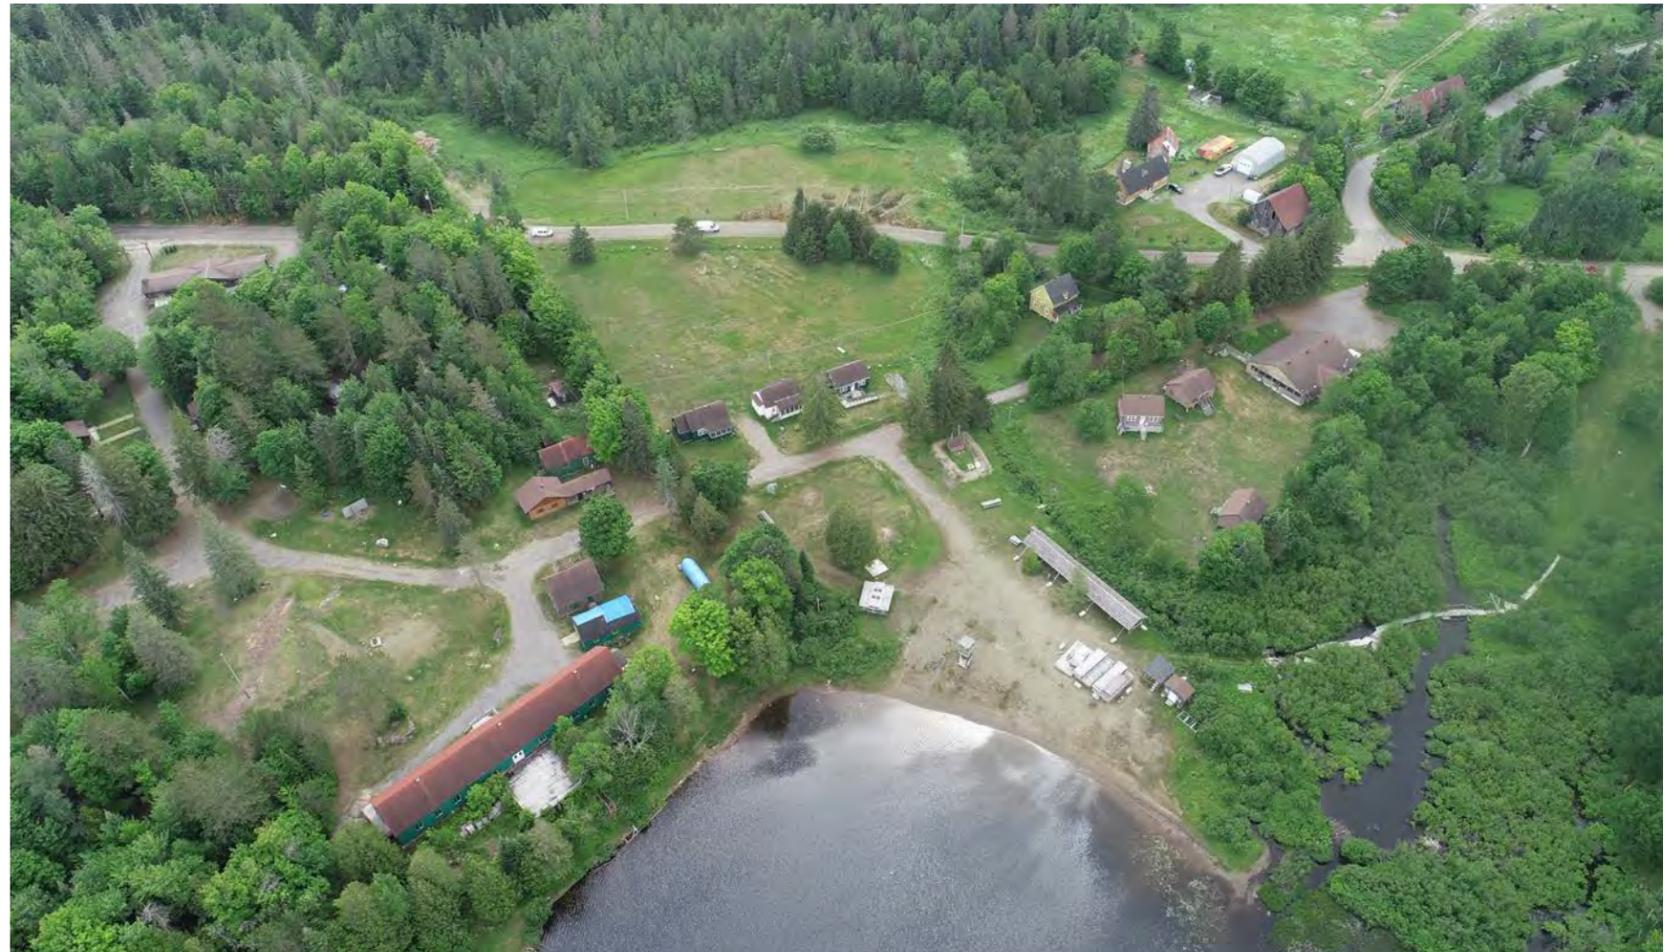
Figure 84

Photo aérienne montrant le secteur névralgique du camp regroupant la majorité des bâtiments.  
Source : Enclume

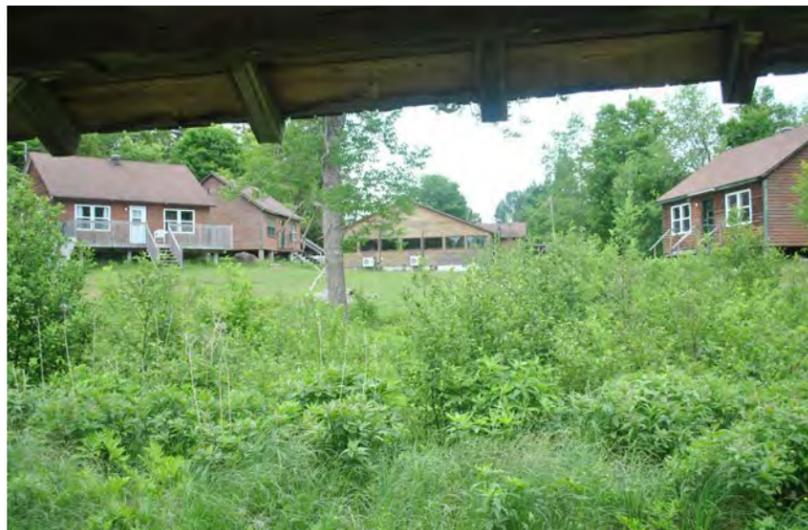
**Figure 85**  
*Regroupements des Tamaracks et de la cafétéria.*  
 Source : Enclume

Bâtiment comportant deux Tamaracks. Ces Tamaracks et le Dining Hall sont d'allure plus rustique. Construits à la fin des années 1950, ces bâtiments de bois ronds sur blocs de béton suivent une volumétrie simple. De plans rectangulaires, ces bâtiments modestes témoignent d'une certaine nostalgie de la « cabane de bois rond ».  
Source : Enclume

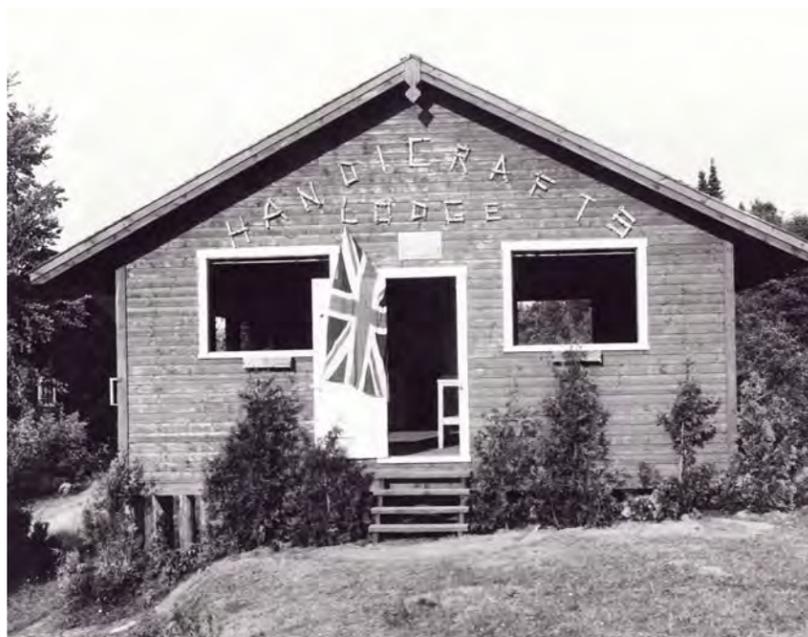
**Figure 86**  
*Le Winter Lodge dont la forme, la simplicité et les matériaux sont typiques de l'architecture scout.*  
 Source : Livre Camp Tamaracouta - *The First 100 years*

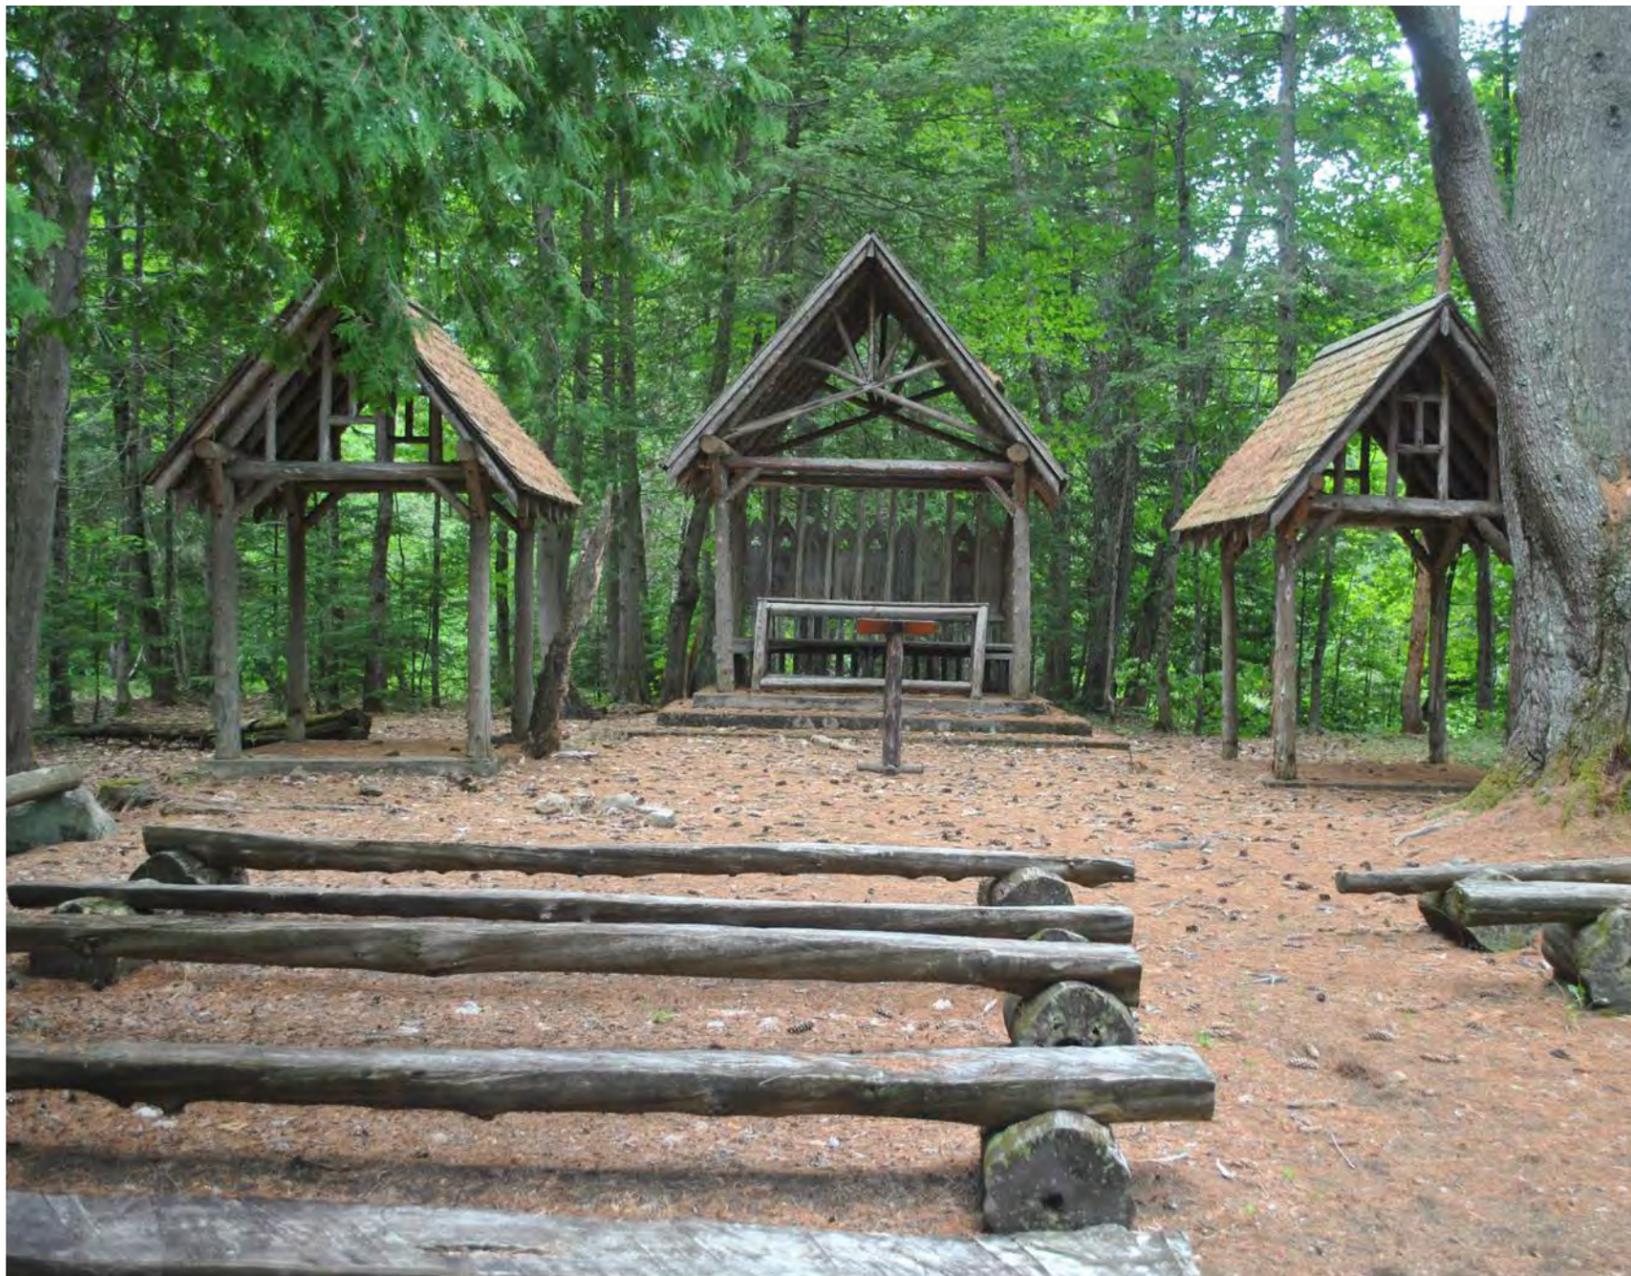
**Figure 87**  
*Les trois abris constituant le «choeur» de la chapelle du camp Tamaracouta.*  
 Source : Enclume

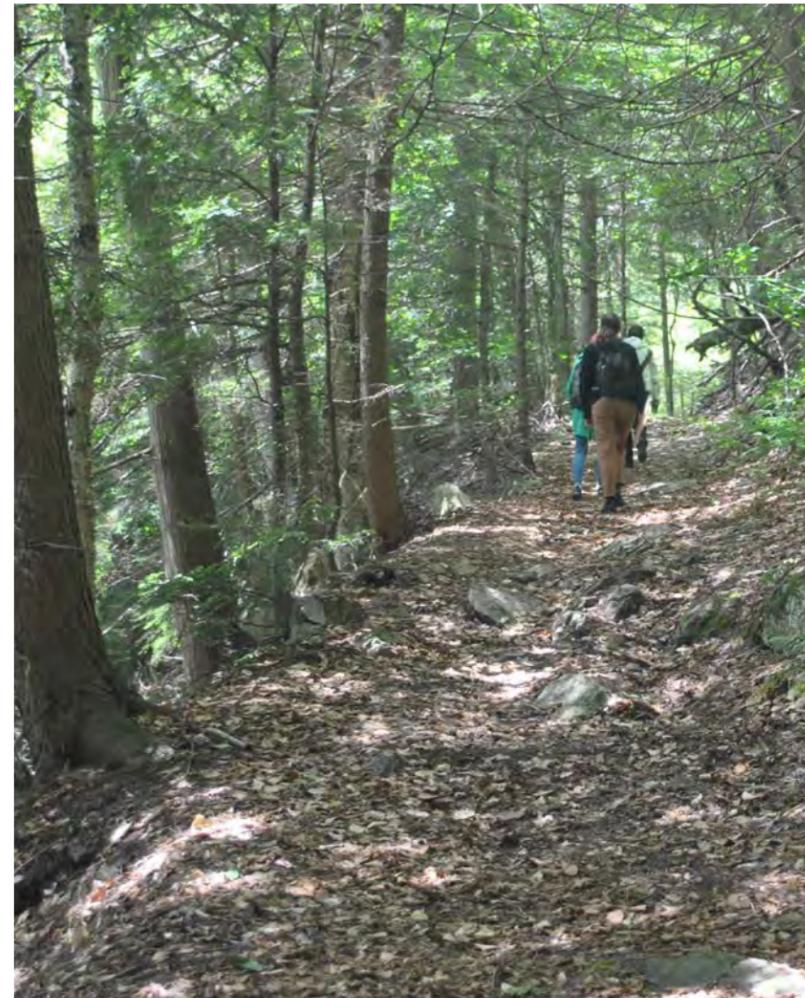
Figure 88

Sentier dans le secteur nord du site Tamaracouta.  
Source : Enclume

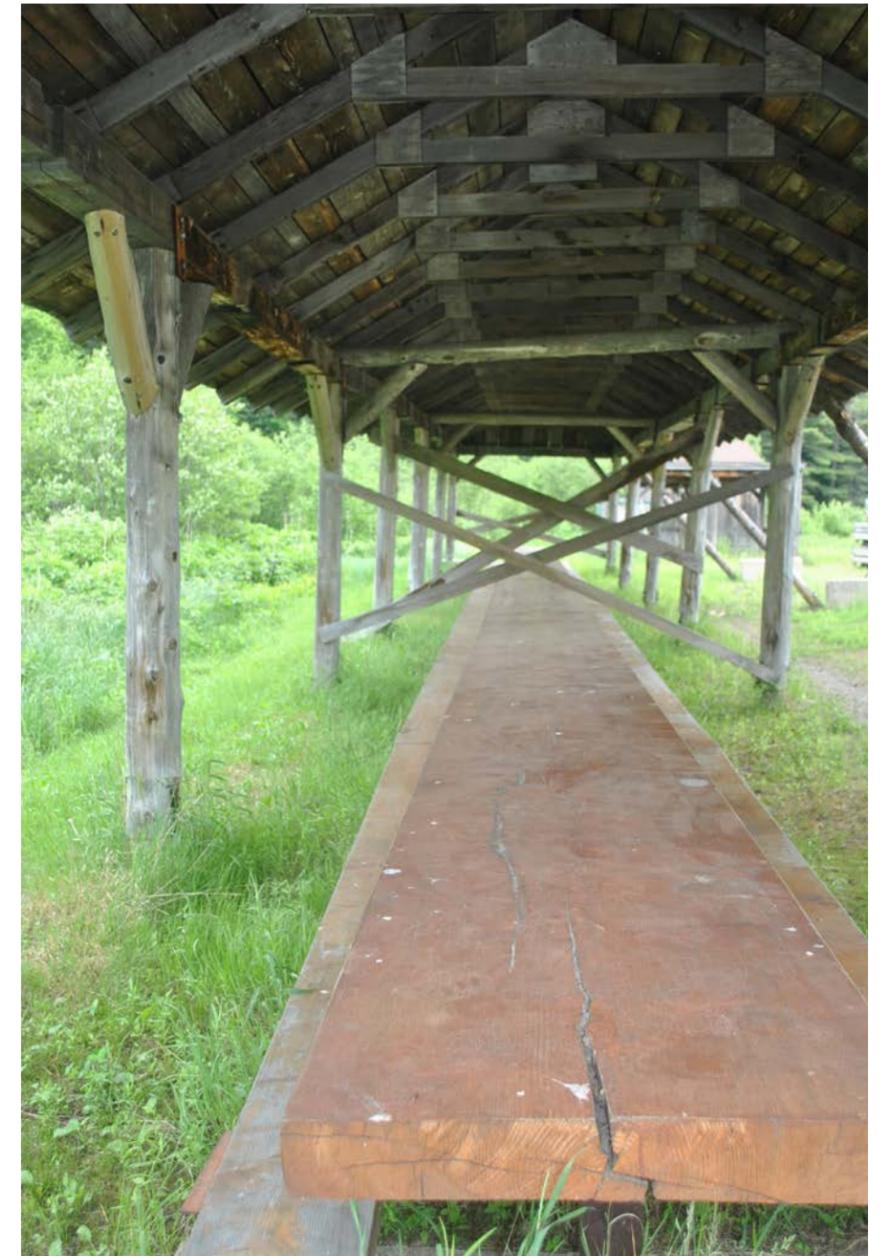
Figure 89

La table *Goodfellow*, témoin de nombreux repas collectifs entre scouts.  
Source : Enclume

*Goodfellow Table*, témoignent de cette fonction collective. La façon dont le site est conçu (bâtiments communs et bâtiments plus individuels) fait en sorte qu'il a une valeur d'usage importante également en raison de la réutilisation potentielle de ces bâtiments à des fins collectives ou récréatives.
